Condition Check　福岡入札会 593回　貨物

出品番号	初度登録	車種名	ドア数	評価点	
503	H26年11月	エルフ	2	R	
	車歴	グレード・仕様	駆動	外装	内装
	レンタカー	2．0t　アルミバン　パワーゲート付	2WD	C	C

登録番号	車台番号
福岡　100　わ 4322	NMR85-7026596

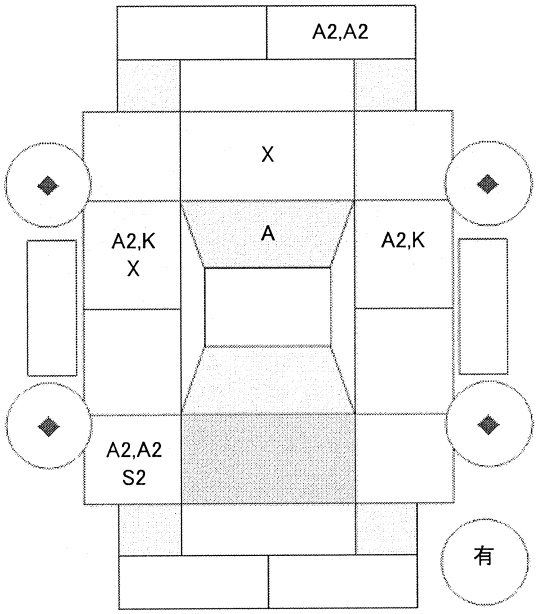
修復内容
フロントフロア歪み
ダッシュパネル歪み

査定特記事項
パワーゲート動作未確認
外装色褪せA、U、S
荷箱A、U、S
下回りSC小
内装汚れ、キズ
シートカバー付、ヤブレ
ダッシュボードのり跡、キズ
社外ナビ
エアバッグ運転席のみ
サイドミラーキズ
