Condition Check　福岡入札会 595回　貨物

出品番号	初度登録	車種名	ドア数	評価点	
516	H25年12月	エルフ	2	4	
	車歴	グレード・仕様	駆動	外装	内装
		2．0t	2WD	C	B

登録番号	車台番号
山口　400　ち　2486	NJR85-7034572

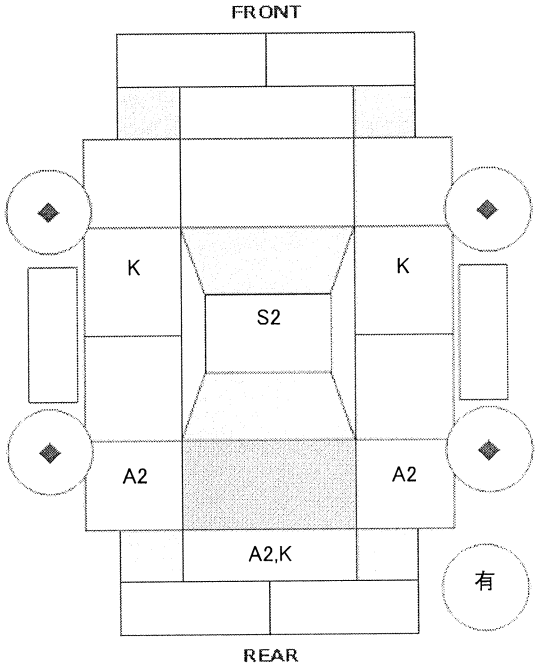
車両特記事項

外装色褪せA、U、S
スムーサーEX
アンテナ曲がり
ヘッドライトクモリ
荷台板A、U、S
下回りSC小
内装汚れ、キズ
ダッシュボードキズ
