Condition Check　仙台入札会 598回　貨物

出品番号	初度登録	車種名	ドア数	評価点	
29	H26年12月	キャンター	2	3.5	
	車歴	グレード・仕様	駆動	外装	内装
		3．05t　ウイング　パワーゲート	2WD	C	C

登録番号	車台番号
仙台　100　す 0020	FEB80-531669

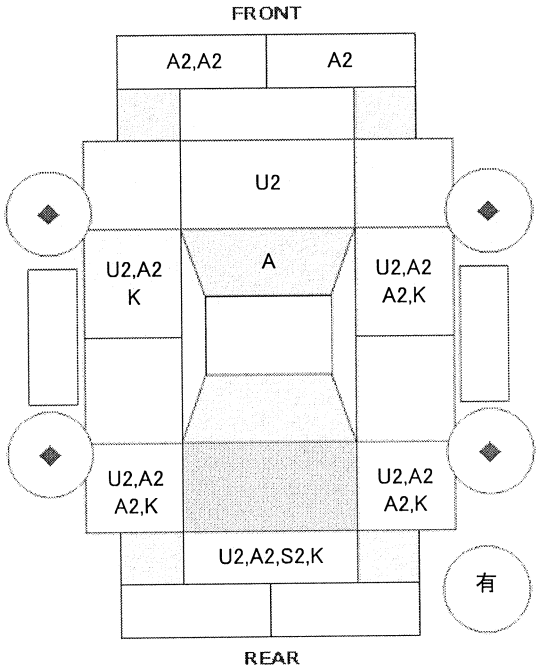
車両特記事項

外装A、U、S、鉄粉付着
エアバッグ運転席のみ
クラッチ滑り
室内汚れ
外装色褪せ
パワーゲート動作未確認
ウイング動作未確認
下回りS中
