Condition Check　福岡入札会 601回　貨物

出品番号	初度登録	車種名	ドア数	評価点	
507	H24年02月	コンドル	2	3.5	
	車歴	グレード・仕様	駆動	外装	内装
		7．1t クレーン付	2WD	C	D

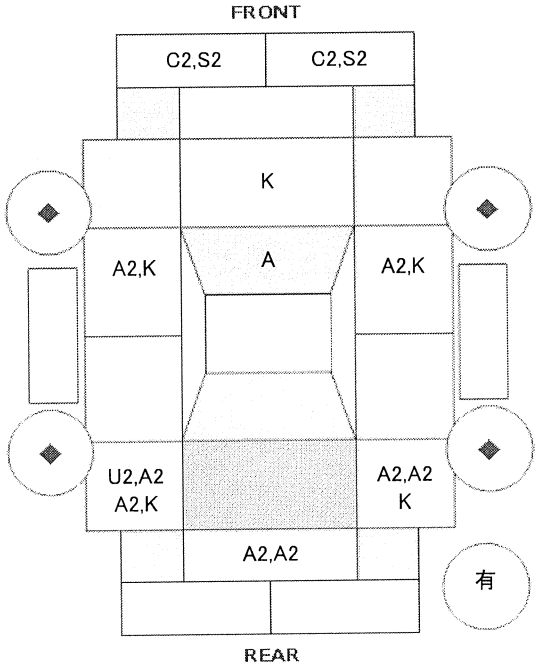
クレーン動作未確認
外装色褪せA、U、S
リヤピラーK
荷台ステン張A、U、S
鳥居・前立ステン張り
下回りSC小
エンジン振動
サイドガード曲がり
内装汚れ、キズ
ハンドルスレ(大)
シートヤブレ、ヘタリ
天張り汚れ
ダッシュボードのり跡
エアバッグ運転席のみ
社外ナビ
