Condition Check　福岡入札会 603回　貨物

出品番号	初度登録	車種名	ドア数	評価点	
514	H28年02月	デュトロ	2	R	
	車歴	グレード・仕様	駆動	外装	内装
		2．0t	2WD	C	C

登録番号	車台番号
長崎　100　さ　8317	XZU710-0017515

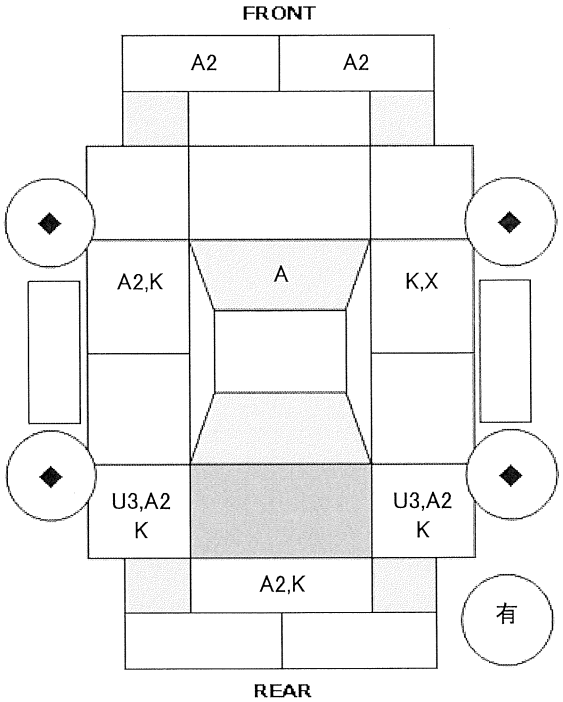
修復内容
フロントピラー右歪み

査定特記事項
外装色褪せA、U、S
荷台板A、U、S
下回りSC小
内装汚れ、キズ
シートコゲ(穴)
ヘッドライトA
エアバッグ運転席のみ
