Condition Check　**福岡入札会 604回**　貨物

出品番号	初度登録	車種名	ドア数	評価点	
503	H31年02月	エルフ	2	4	
	車歴	グレード・仕様	駆動	外装	内装
		2．0t　アルミバン　パワーゲート付	2WD	C	C

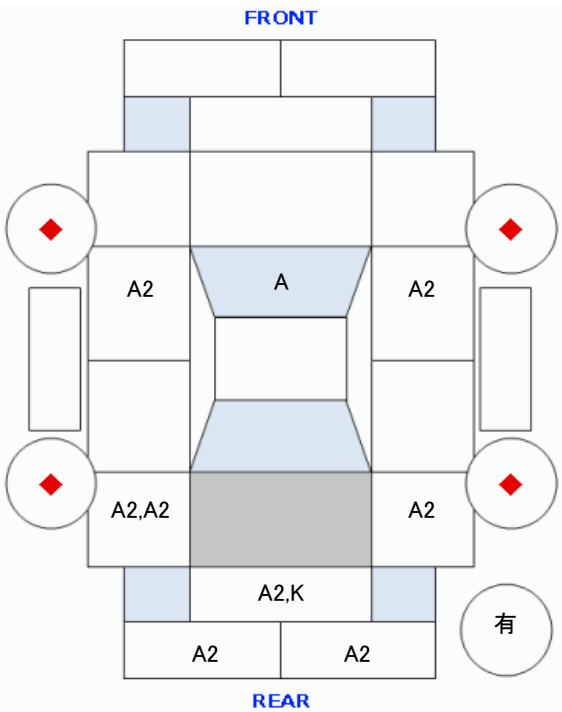
下見要す(コンディション査定特記事項参照)

パワーゲート動作未確認
外装A、U、S
スムーサーEX
タイヤスタッドレス
荷箱A、U、S
内装汚れ、キズ
ダッシュボードのり跡、キズ
社外ナビ
エアバッグ運転席のみ
