Condition Check　福岡入札会 608回　貨物

出品番号	初度登録	車種名	ドア数	評価点	
517	H30年03月	タイタン	2	R	
	車歴	グレード・仕様	駆動	外装	内装
		2．0t アルミバン	2WD	C	B

登録番号	車台番号
福岡　100　そ　6634	LLR85-7001061

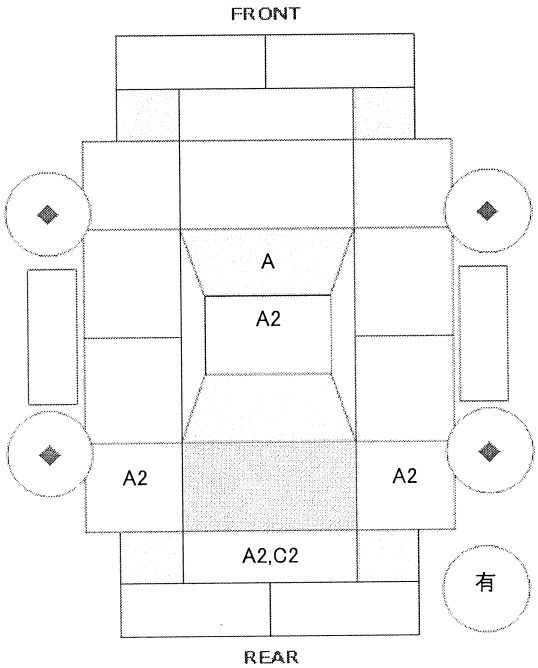
リヤサイドメンバー左右歪み

外装A、U
リヤピラーK
荷箱A、U、S、C
リヤステップ曲がり
内装汚れ、キズ
