Condition Check　厚木入札会 1061回　貨物

出品番号	初度登録	車種名	ドア数	評価点	
195	H27年05月	エルフ	2	3.5	
	車歴	グレード・仕様	駆動	外装	内装
		3．0t　ボトルカー	2WD	C	C

登録番号	車台番号
練馬　100　す　6766	NKR85-7046278

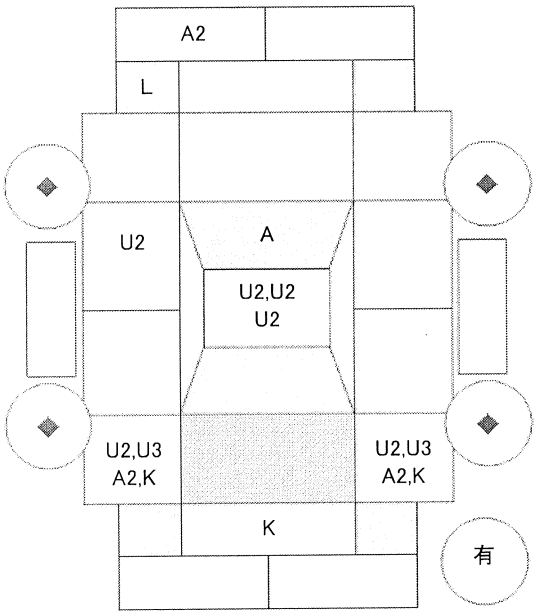
客室内張
ヤブレ
穴
コゲ ○

査定特記事項
エアバック運転席のみ
シートコゲ
内装キズ
室内汚れ/スレ
ドアミラー左右キズ
右コーナーパネルズレ
左ステップカバーワレ
荷箱A、U、S
外装A、U
