UJ GROUP 車両チェックシート　管理番号：0536033

車名	初年度登録	型式	形状	車台番号
日野	平成28年3月	TKG-FC9JJAA	冷凍バン	FC9JJA-13524

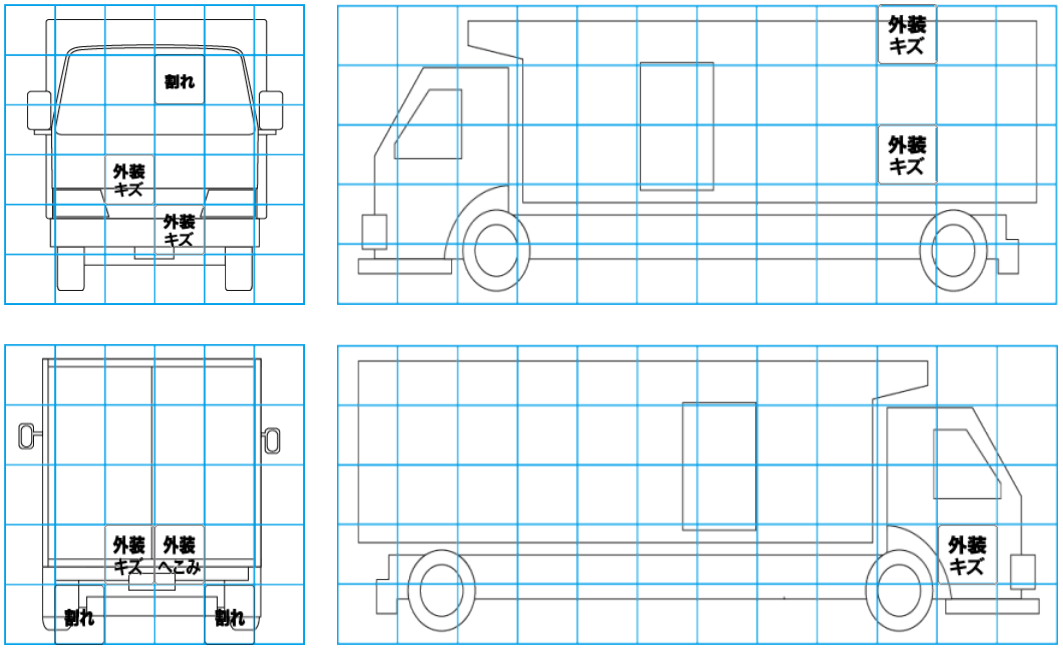
外装状態

特記事項　キャブ内汚れキズ　インパネポケット欠品　右ドア灰皿欠品　右ドアｽﾄｯﾊﾟｰ取付ねじ折込 左右テールランプ取付部割れ。
E/Gキー3本。燃料タンクキー（鍵回らない・給油可）。右ドアキー2本

キャブコーション	フレーム番号	フレームのさび	飛石
有	確認済	無	飛石有(リペア 可)

外装キズ	外装へこみ	うき	曲がり	サビ	補修跡	割れ	庫内キズ	庫内へこみ	庫内穴あき	床汚れ
