UJ GROUP 車両チェックシート　管理番号：0536108

車名	初年度登録	型式	形状	車台番号
三菱ふそう	令和 1年4月	TPG-FBA20	アルミ平	FBA20-572424

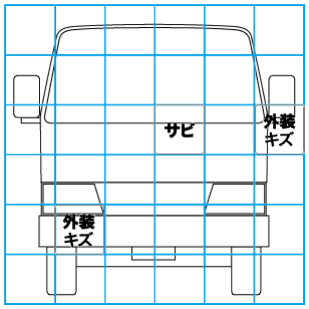
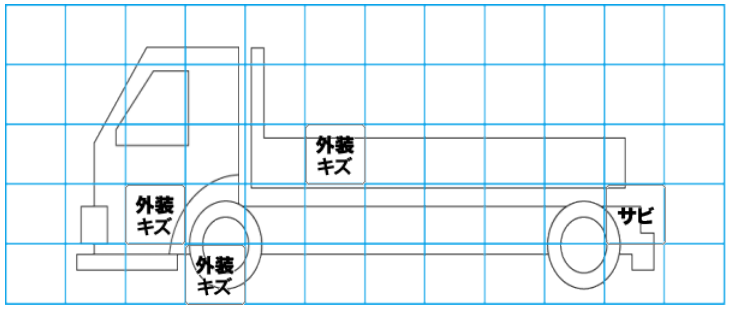
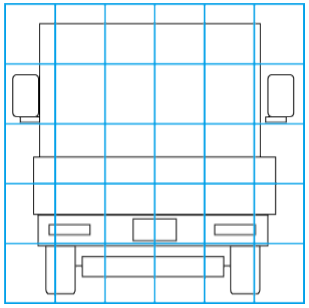
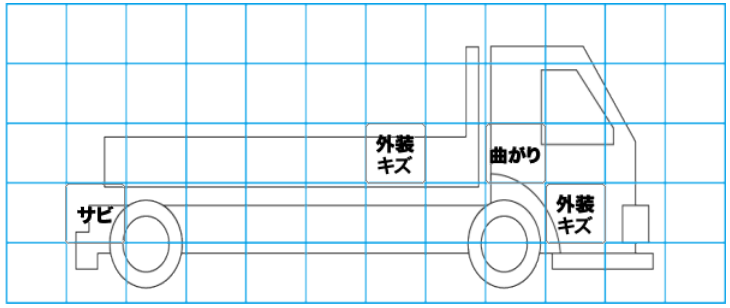
キャブコーション	フレーム番号	フレームのさび	飛石
有	確認済	無	点傷有
