UJ GROUP 車両チェックシート　管理番号：0736177

車名	初年度登録	型式	形状	車台番号
いすゞ	平成29年7月	TPG-NKR85R	クレーン付平	NKR85-7062019

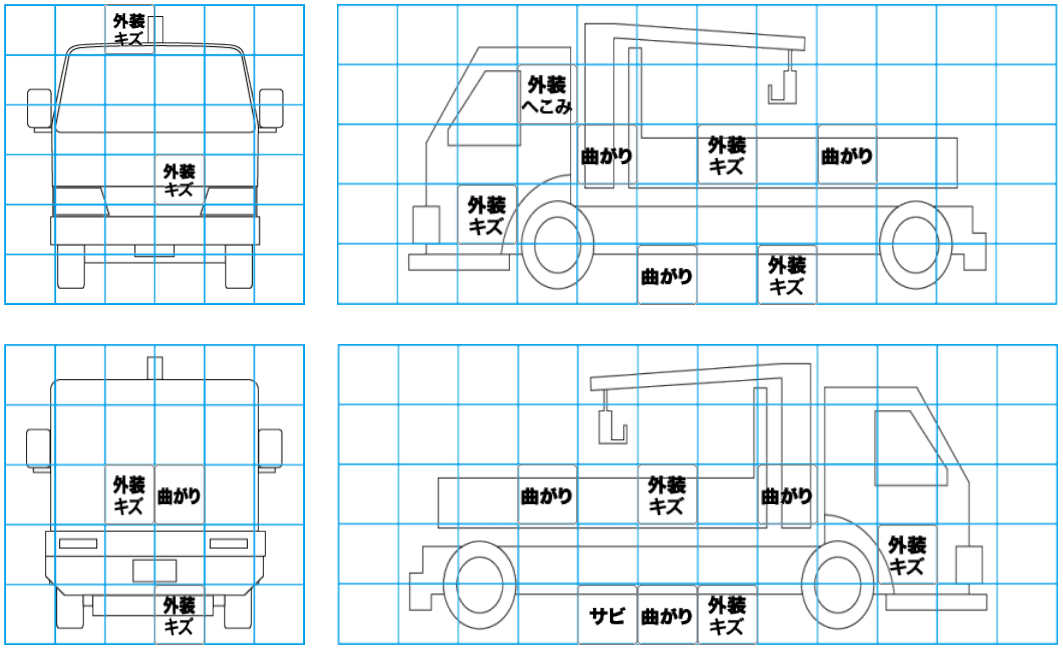
特記事項　キャブ内汚れ、傷。ルーフ凹み。キャブバックパネル傷・凹み。
エンジンキー2本。

上物名	メーカー	型式「製造番号」	年式
平ボディ	完成品		
【備考】左右煽りロープ穴3対。床板腐食・穴あき有。前立て内張腐食割れ。左右煽り曲り。左右前方プロテクター曲り。リヤ左フェンダー曲り。			
クレーン／クレーン	ユニック	URU264「F335791」	平成29年2月
【備考】2.63ｔ。ブーム4段。フックイン。アウトリガー標準幅。ラジコン付。			
【備考】

キャブコーション	フレーム番号	フレームのさび	飛石
有	確認済	小	点傷有
