UJ GROUP 車両チェックシート　管理番号：0836030

車名	初年度登録	型式	形状	車台番号
三菱ふそう	平成24年6月	TKG-FBA20	ボトルカー	FBA20-503468

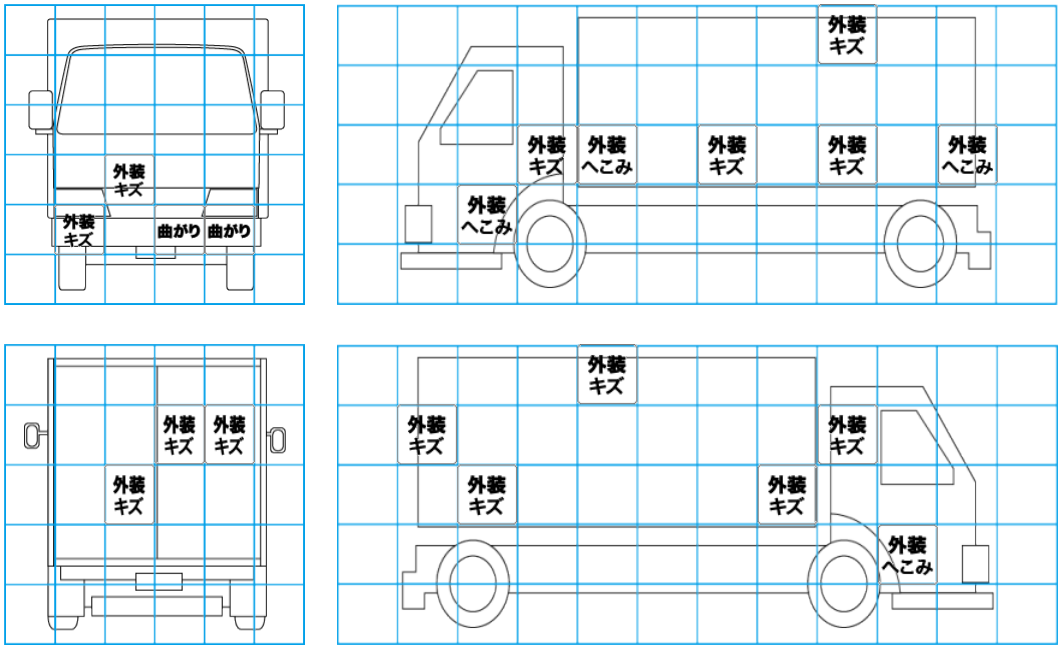
キャブコーション	フレーム番号	フレームのさび	飛石
有	確認済	無	点傷有

特記事項　キャブ内キズ・汚れ。。助手席シート破れ。助手席ドア内張り割れ。助手席灰皿フタ割れ欠品。
キャブルーフ凹み。キャブ看板消し塗装有り。
エンジンキー1本。ボディキー2本。キーレスリモコン1個（作動不良）。
