UJ GROUP 車両チェックシート　管理番号：0836003

車名	初年度登録	型式	形状	車台番号
いすゞ	平成24年5月	SKG-NKR85YN	高所作業車	NKR85Y-7003082

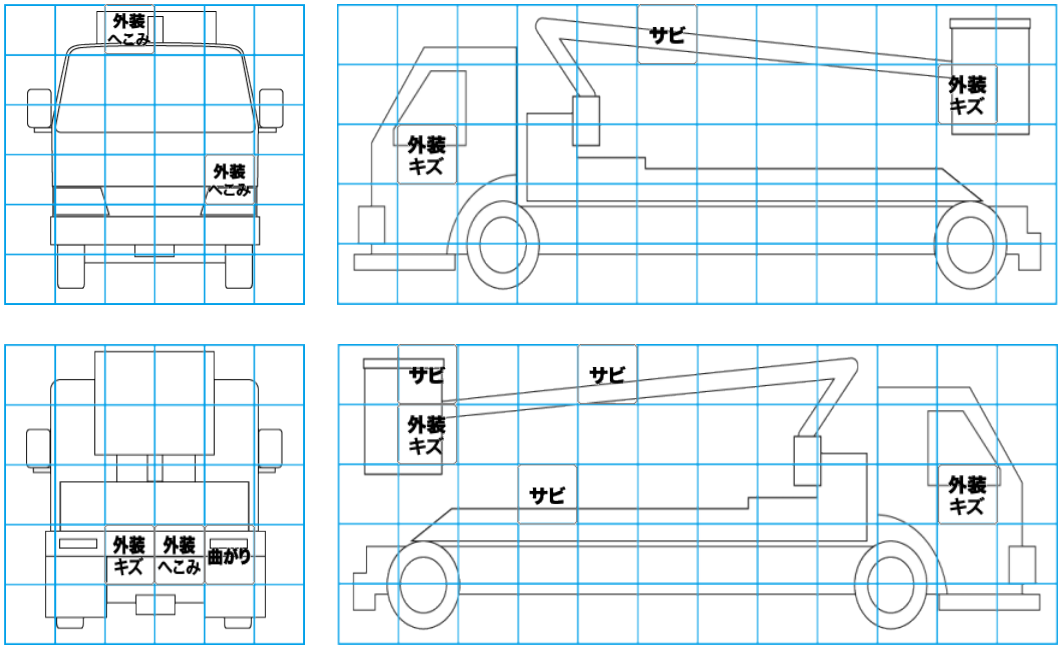
キャブコーション	フレーム番号	フレームのさび	飛石
有	確認済	小	点傷有
