UJ GROUP 車両チェックシート　管理番号：1036067

車名	初年度登録	型式	形状	車台番号
UDトラックス	平成24年7月	TKG-MK38L	平ボディ	MK38L-10640

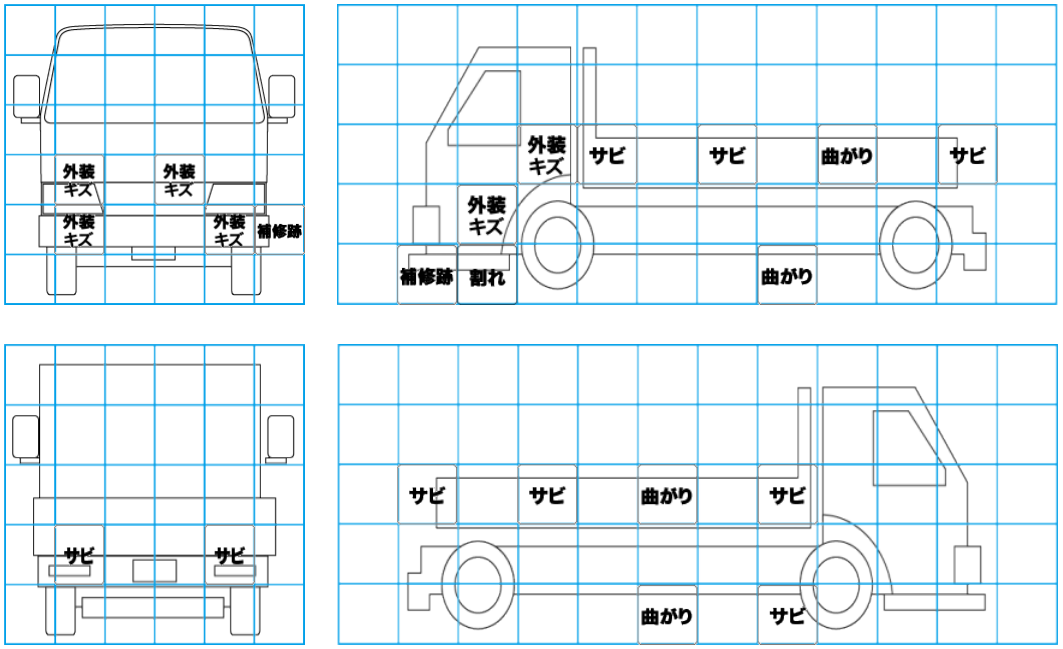
外装状態

キャブコーション	フレーム番号	フレームのさび	飛石
有	確認済	小	点傷有

外装キズ	外装へこみ	うき	曲がり	サビ	補修跡	割れ	庫内キズ	庫内へこみ	庫内穴あき	床汚れ
