UJ GROUP 車両チェックシート　管理番号：1236028

車名	初年度登録	型式	形状	車台番号
いすゞ	平成28年11月	TRG-NJR85A	平ボディ	NJR85-7057878

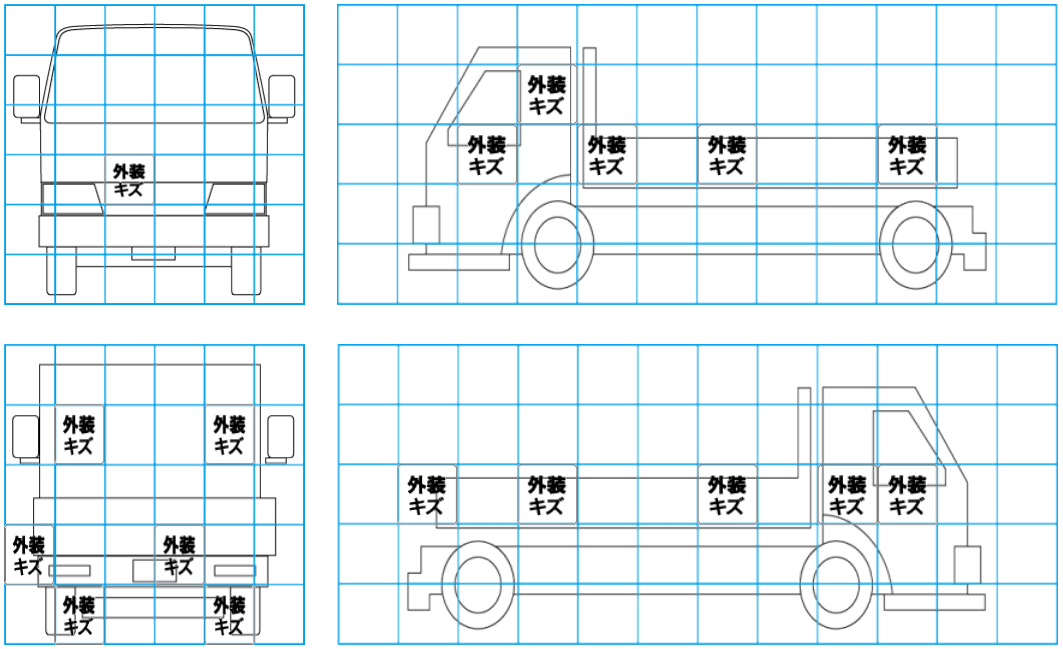
キャブコーション	フレーム番号	フレームのさび	飛石
有	確認済	無	点傷有

外装キズ	外装へこみ	うき	曲がり	サビ	補修跡	割れ	庫内キズ	庫内へこみ	庫内穴あき	床汚れ
