UJ GROUP 車両チェックシート　管理番号：1236063

車名	初年度登録	型式	形状	車台番号
UDトラックス	平成29年9月	QPG-CD5ZA	アルミウィング	JNCMM60C8HU023382

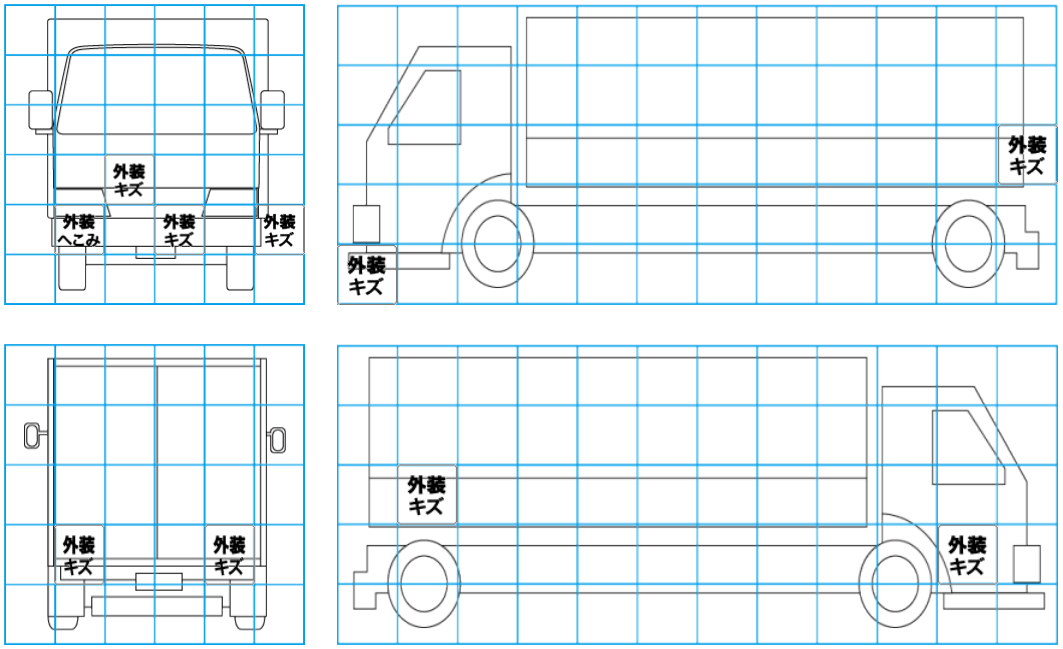
外装状態

キャブコーション	フレーム番号	フレームのさび	飛石
有	確認済	無	点傷有

外装キズ	外装へこみ	うき	曲がり	サビ	補修跡	割れ	庫内キズ	庫内へこみ	庫内穴あき	床汚れ
