UJ GROUP 車両チェックシート　管理番号：1034016

車名	初年度登録	型式	形状	車台番号
日野	令和 2年9月	2RG-XZU710M	冷凍バン	XZU710-0031187

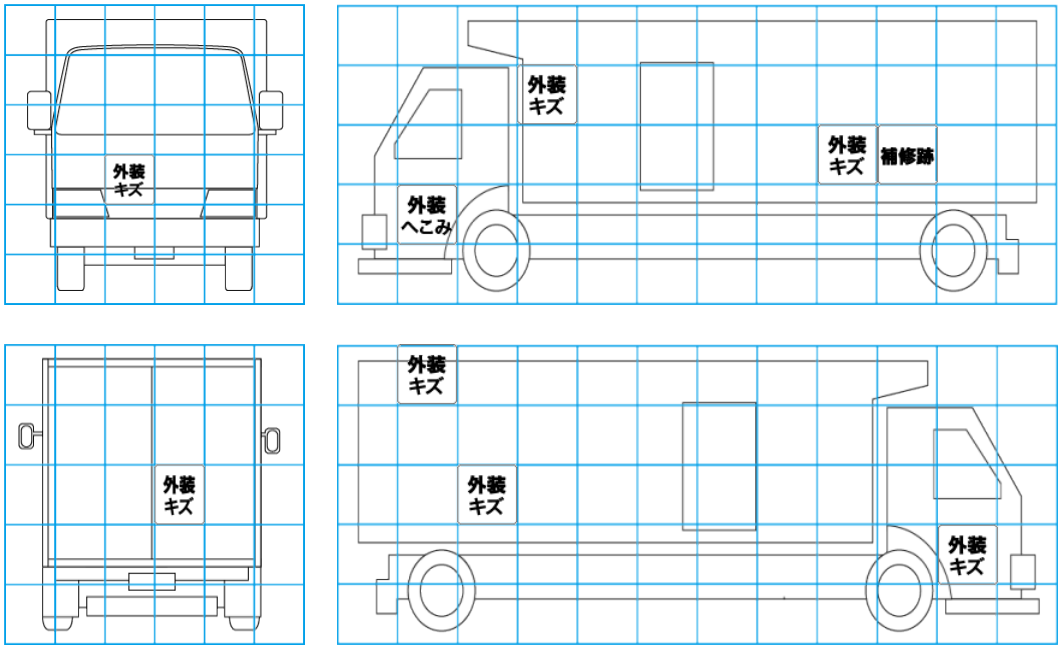
外装状態

特記事項　キャブ内汚れ、傷。アイドリングストップ付。エンジンキー3本、ボデーキー2本。
11/8鍵車載済み(根岸)

キャブコーション	フレーム番号	フレームのさび	飛石
有	確認済	無	飛石有(リペア 不可)
