UJ GROUP 車両チェックシート　管理番号：

車名	初年度登録	型式	形状	車台番号
日野	令和 2年4月	2PG-FR1AHG	冷凍バン	FR1AH-106033

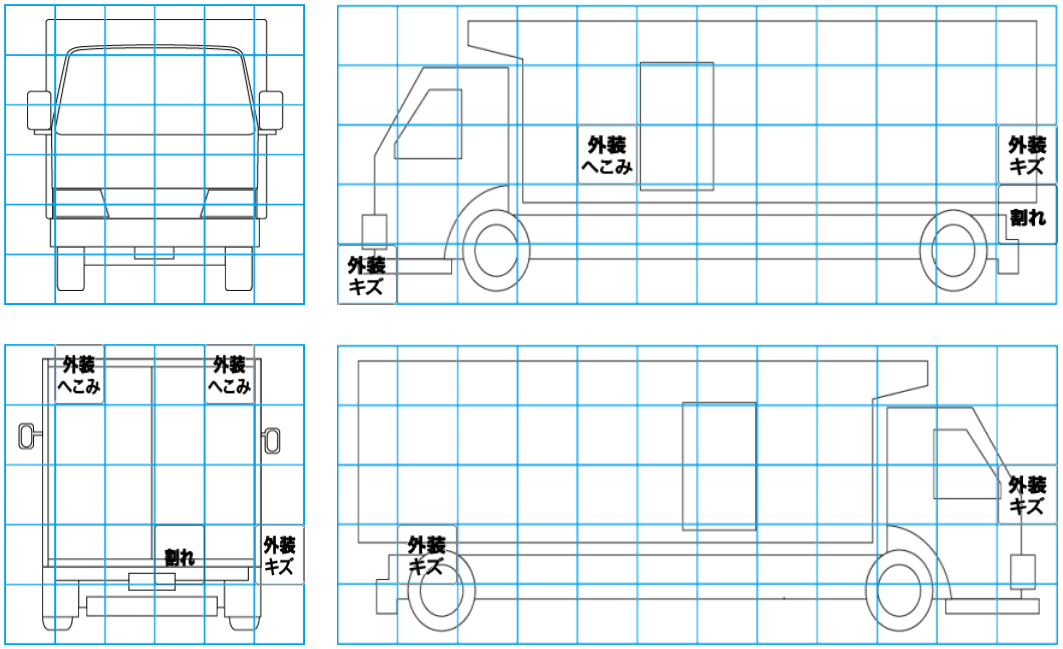
キャブコーション	フレーム番号	フレームのさび	飛石
有	確認済	無	点傷有

外装キズ	外装へこみ	うき	曲がり	サビ	補修跡	割れ	庫内キズ	庫内へこみ	庫内穴あき	床汚れ
