UJ GROUP 車両チェックシート　管理番号：0433001

車両情報				
車名	初年度登録	型式	形状	車台番号
いすゞ	平成19年1月	PKG-RU1ESAJ	観光バス	RU1ESA-60408

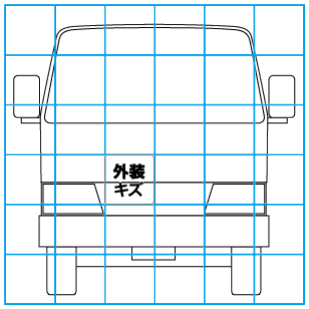
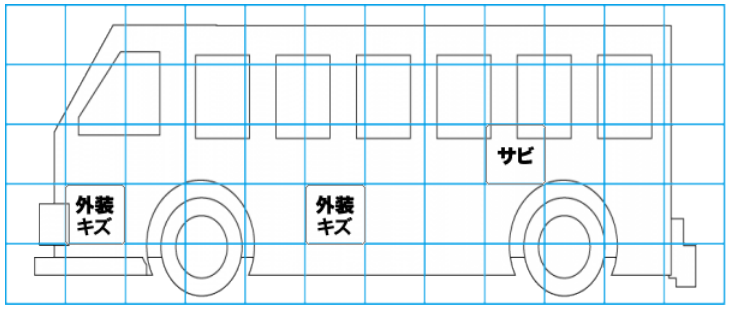
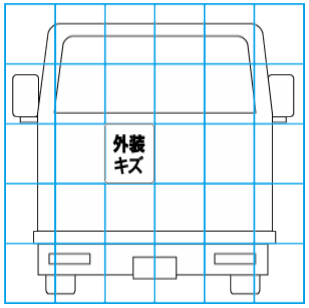
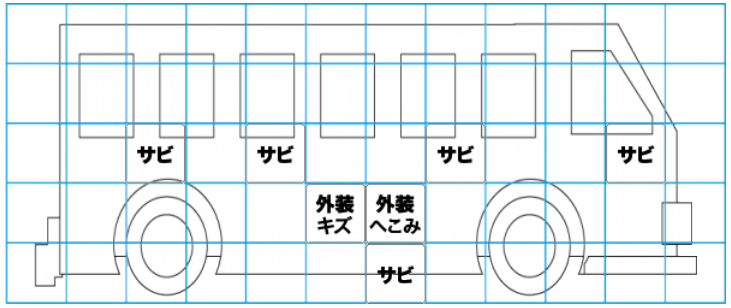
特記事項 室内汚れ、傷。ボデー左右,昇降口下部腐食部あり。ボデー各部看板跡、傷有。CD,DVD,リモコン欠品。

【備考】62人乗り（補助席11席、ガイド席1席含む）。モケットリクライニングシート。前側吊り下げモニター。自動スイングドア。冷蔵庫付。湯沸かし器（カーポット）付。貫通トランク（扉3対）。F左右タイヤハウスガスダンパー取付腐食外れ。

キャブコーション	フレーム番号	フレームのさび	飛石
有	確認済	小	点傷有
