UJ GROUP 車両チェックシート　管理番号：0533020

車両情報				
車名	初年度登録	型式	形状	車台番号
日野	平成27年8月	QPG-FW1EXEG	アルミウィング	FW1EXE-13359

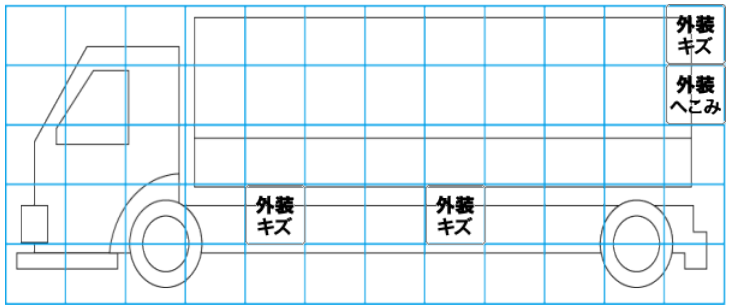
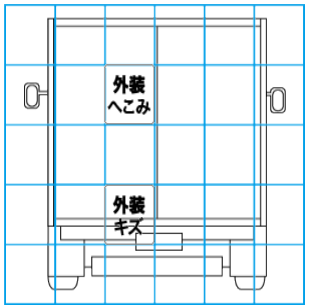
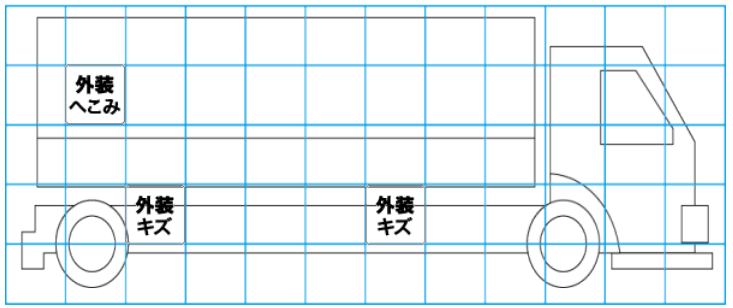
外装状態

特記事項 キャブ内汚れ、傷。ETC2.0、タコグラフ付。シートベルトランプ不灯。ナンバー灯不灯。キャブ白色塗替塗装。

素材：スチール　備考：リヤフロント右外タイヤ側面亀裂有。

【備考】センターローラー。ラッシングレール2段。引き出しフック9対。庫内灯6ケ。90度ストッパー。リヤステップ廻り修復跡。

キャブコーション	フレーム番号	フレームのさび	飛石
有	確認済	無	点傷有
