UJ GROUP 車両チェックシート　管理番号：0733028

車名	初年度登録	型式	形状	車台番号
いすゞ	平成26年6月	TKG-NPR85AN	冷凍バン	NPR85-7045882

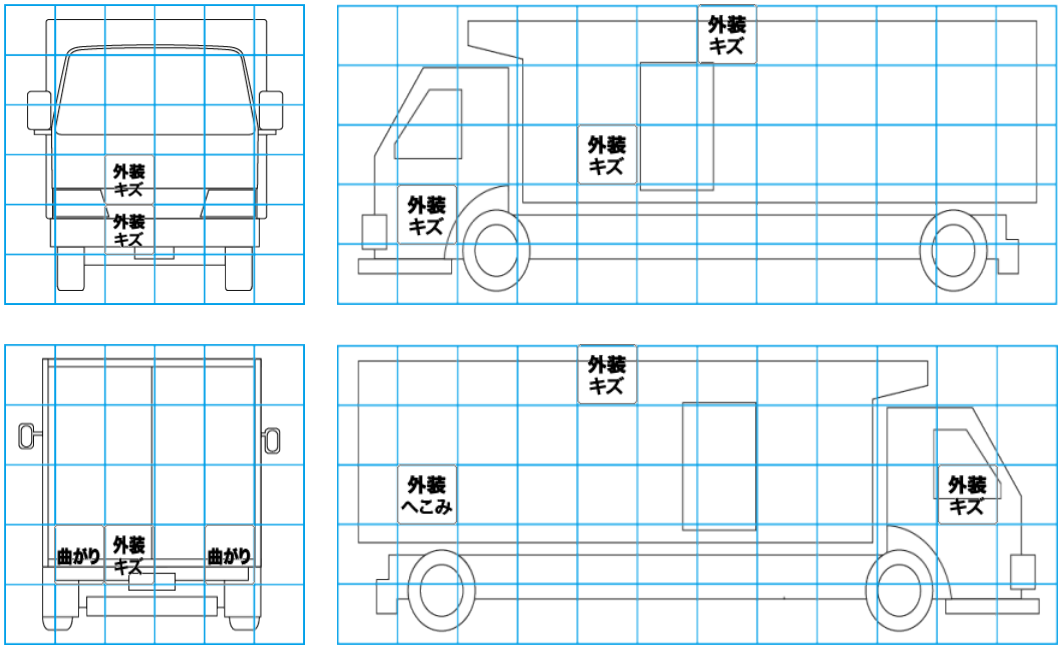
特記事項　キャブ内汚れ、キズ。インパネポケット欠品。

キャブコーション	フレーム番号	フレームのさび	飛石
有	確認済	無	点傷有
