UJ GROUP 車両チェックシート　管理番号：0733046

車名	初年度登録	型式	形状	車台番号
いすゞ	平成30年7月	TRG-NPR85AN	ドライバン	NPR85-7078249

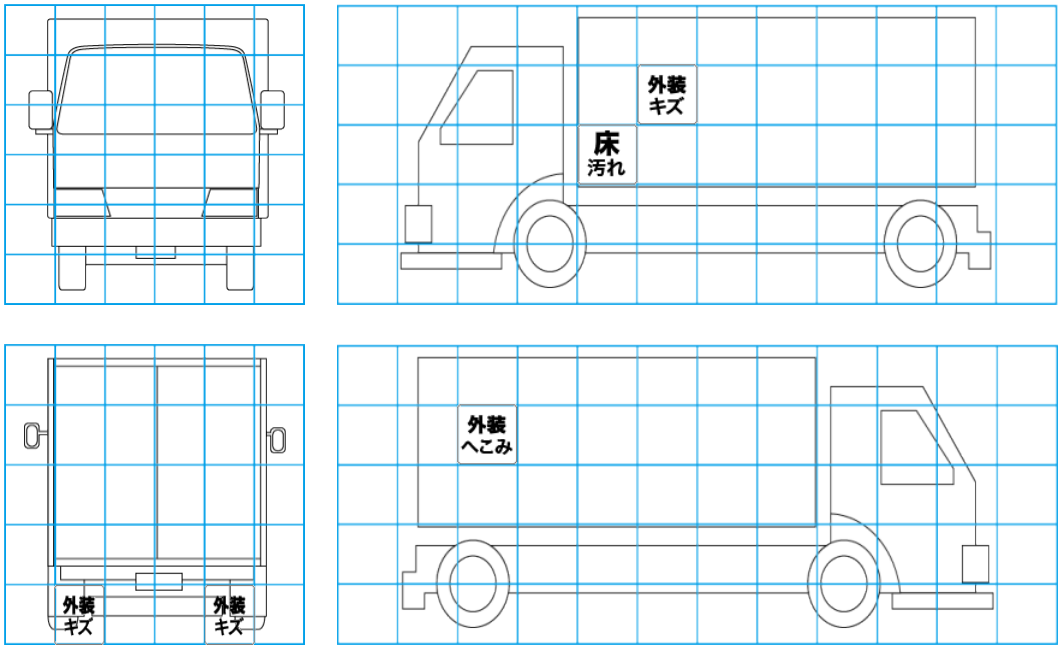
外装状態

キャブコーション	フレーム番号	フレームのさび	飛石
有	確認済	小	無

外装 キズ	外装 へこみ	うき	曲がり	サビ	補修跡	割れ	庫内 キズ	庫内 へこみ	庫内 穴あき	床 汚れ
