UJ GROUP 車両チェックシート　管理番号：0933054

車名	初年度登録	型式	形状	車台番号
日野	平成28年8月	TKG-FC9JCAP	ダンプ	FC9JCA-25373

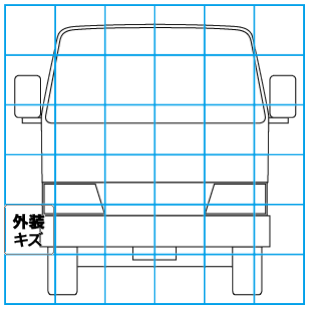
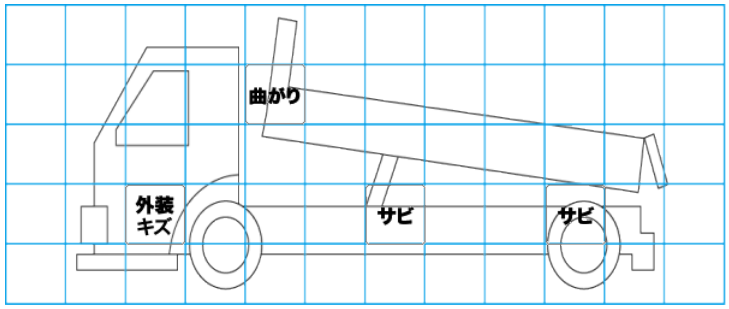
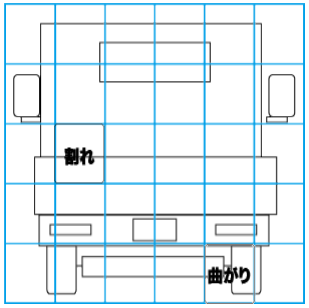
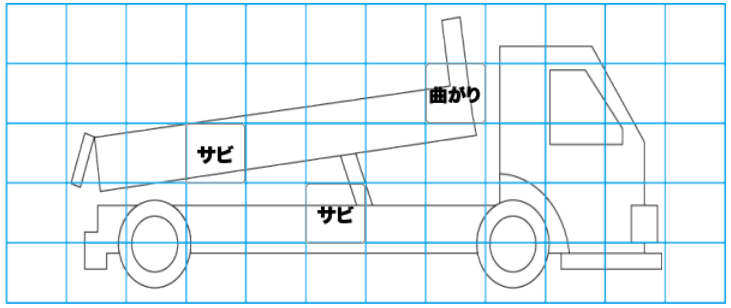
外装状態

キャブコーション	フレーム番号	フレームのさび	飛石
有	確認済	小	無

外装キズ	外装へこみ	うき	曲がり	サビ	補修跡	割れ	庫内キズ	庫内へこみ	庫内穴あき	床汚れ
