UJ GROUP 車両チェックシート　管理番号：0933077

車名	初年度登録	型式	形状	車台番号
いすゞ	平成25年12月	TKG-FRR90S2	ドライバン	FRR90-7056418

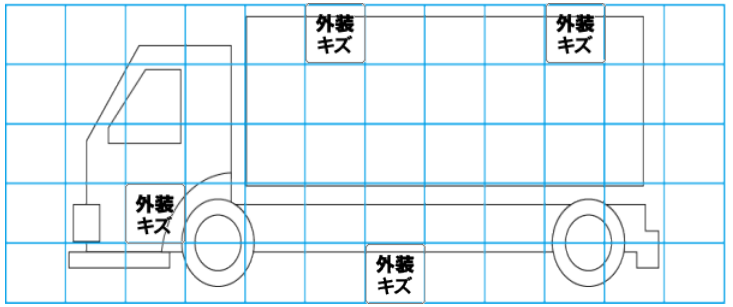
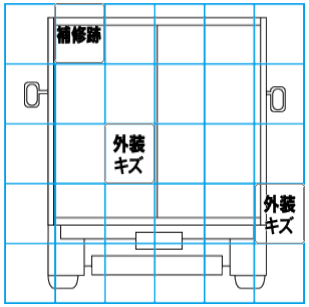
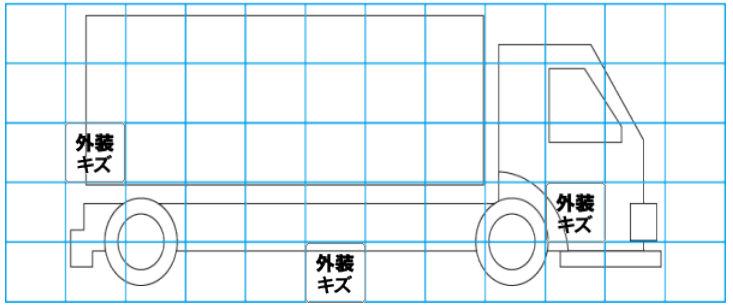
キャブコーション	フレーム番号	フレームのさび	飛石
有	確認済	無	点傷有

外装キズ	外装へこみ	うき	曲がり	サビ	補修跡	割れ	庫内キズ	庫内へこみ	庫内穴あき	床汚れ
