UJ GROUP 車両チェックシート　管理番号：1033032

車名	初年度登録	型式	形状	車台番号
いすゞ	平成27年9月	TPG-NPR85AN	冷凍バン	NPR85-7054966

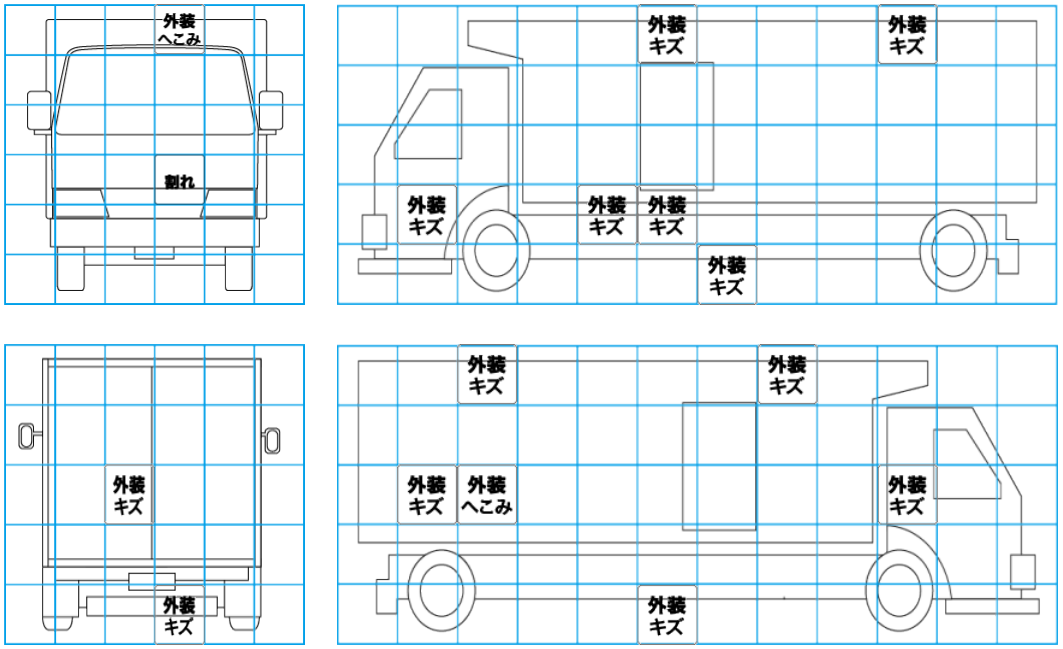
キャブコーション	フレーム番号	フレームのさび	飛石
有	確認済	無	点傷有

外装 キズ	外装 へこみ	うき	曲がり	サビ	補修跡	割れ	庫内 キズ	庫内 へこみ	庫内 穴あき	床 汚れ
