UJ GROUP 車両チェックシート　管理番号：1033048

車名	初年度登録	型式	形状	車台番号
日野	平成30年9月	2KG-FD2ABA	冷凍バン	FD2AB-107555

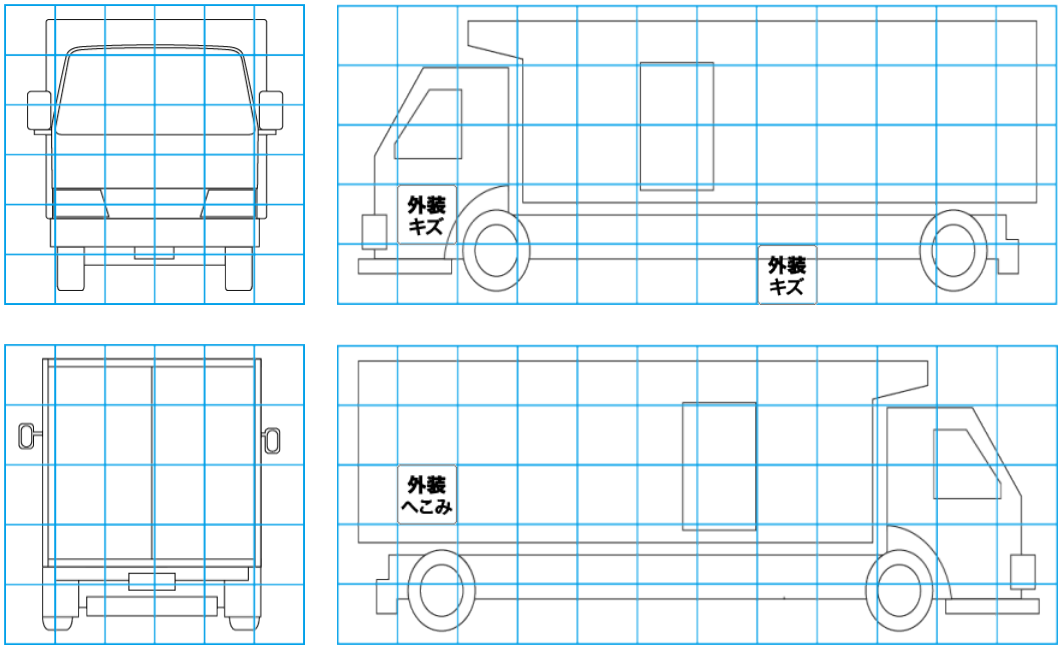
外装状態

キャブコーション	フレーム番号	フレームのさび	飛石
有	確認済	無	点傷有

外装キズ	外装へこみ	うき	曲がり	サビ	補修跡	割れ	庫内キズ	庫内へこみ	庫内穴あき	床汚れ
