UJ GROUP 車両チェックシート　管理番号：P0334085

車名	初年度登録	型式	形状	車台番号
日野	令和 2年1月	2KG-FD2ABA	アルミ平	FD2AB-115803-A

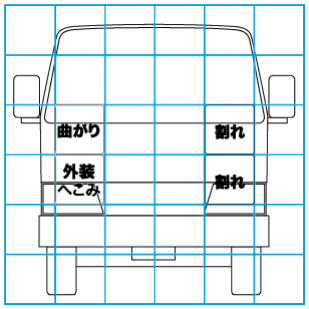
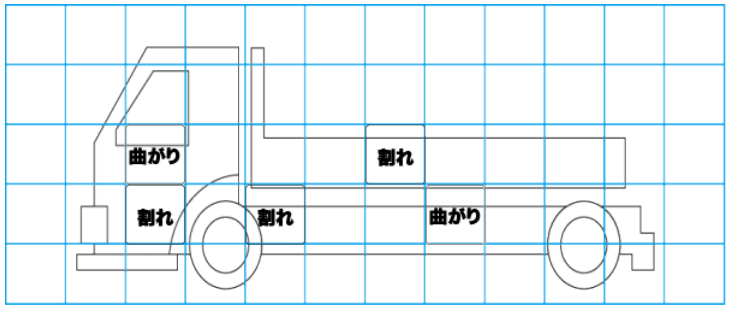
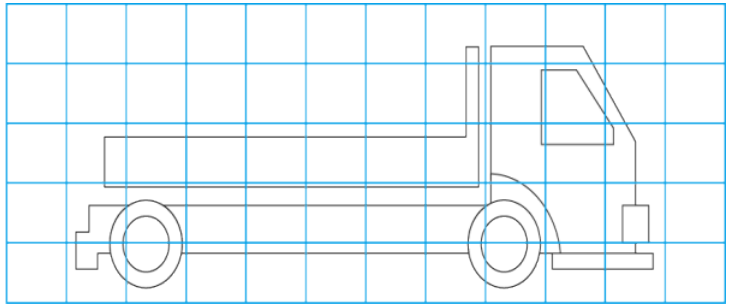
外装状態

特記事項 事故車の為エンジン始動不可（オイルパン破損）

キャブコーション	フレーム番号	フレームのさび	飛石
有	確認済	無	亀裂

外装キズ	外装へこみ	うき	曲がり	サビ	補修跡	割れ	庫内キズ	庫内へこみ	庫内穴あき	床汚れ
