日付：R04. 11/25

UJ GROUP 車両チェックシート　管理番号：1233031

車名	初年度登録	型式	形状	車台番号
日野	平成27年12月	QPG-FW1EXEG	冷凍バン	FW1EXE-13931

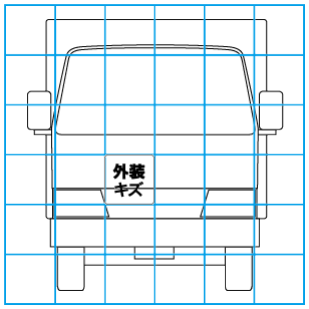
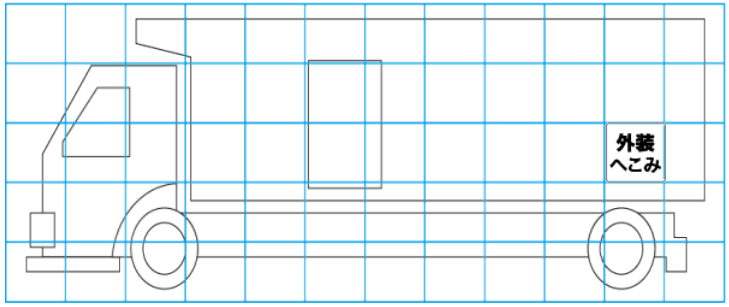
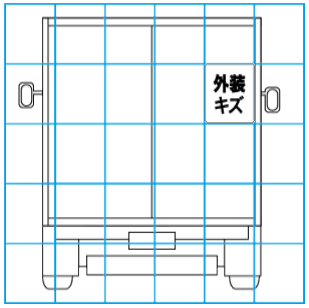
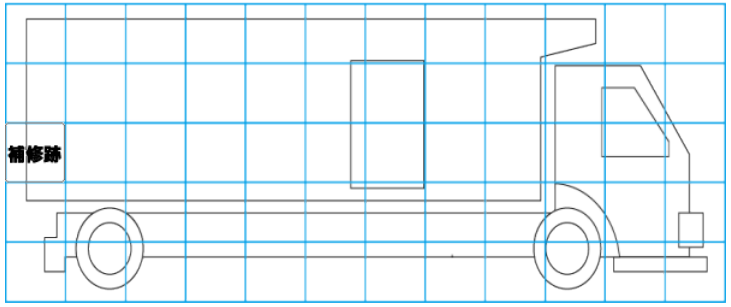
外装状態

特記事項　右Frショックオイル漏れ、

キャブコーション	フレーム番号	フレームのさび	飛石
有	確認済	小	点傷有
