UJ GROUP 車両チェックシート　管理番号：0334039

車名	初年度登録	型式	形状	車台番号
UDトラックス	令和 2年8月	2PG-CD5CA	冷凍ウィング	JNCMB02C7KU042268

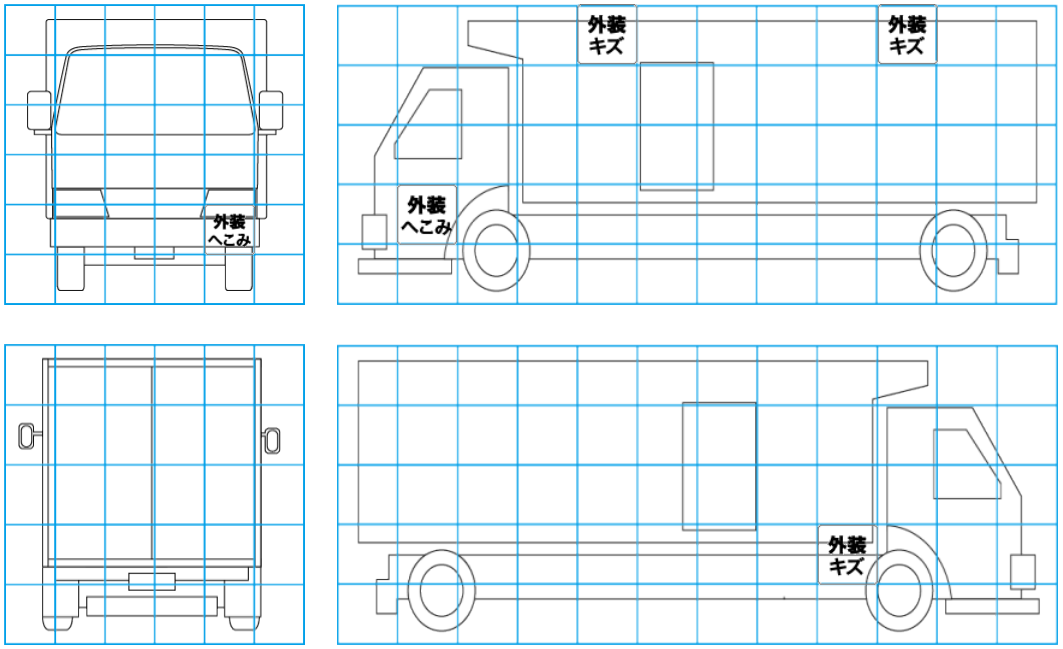
外装状態

キャブコーション	フレーム番号	フレームのさび	飛石
有	確認済	無	点傷有

外装キズ	外装へこみ	うき	曲がり	サビ	補修跡	割れ	庫内キズ	庫内へこみ	庫内穴あき	床汚れ
