UJ GROUP 車両チェックシート　管理番号：0334071

車名	初年度登録	型式	形状	車台番号
UDトラックス	平成27年6月	QKG-CV5YL	アルミウィング	CV5YL-30048

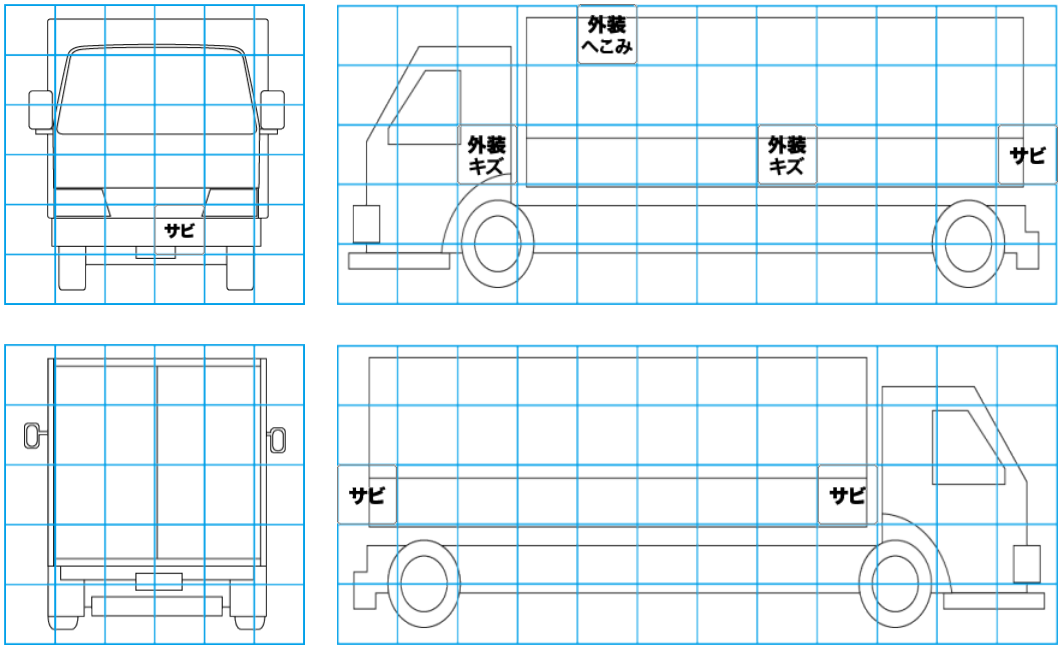
外装状態

キャブコーション	フレーム番号	フレームのさび	飛石
有	確認済	小	点傷有

外装キズ	外装へこみ	うき	曲がり	サビ	補修跡	割れ

庫内キズ	庫内へこみ	庫内穴あき	床汚れ
