UJ GROUP 車両チェックシート　管理番号：0434065

車名	初年度登録	型式	形状	車台番号
日野	平成28年10月	TKG-XZU710M	冷凍バン	XZU710-0019697

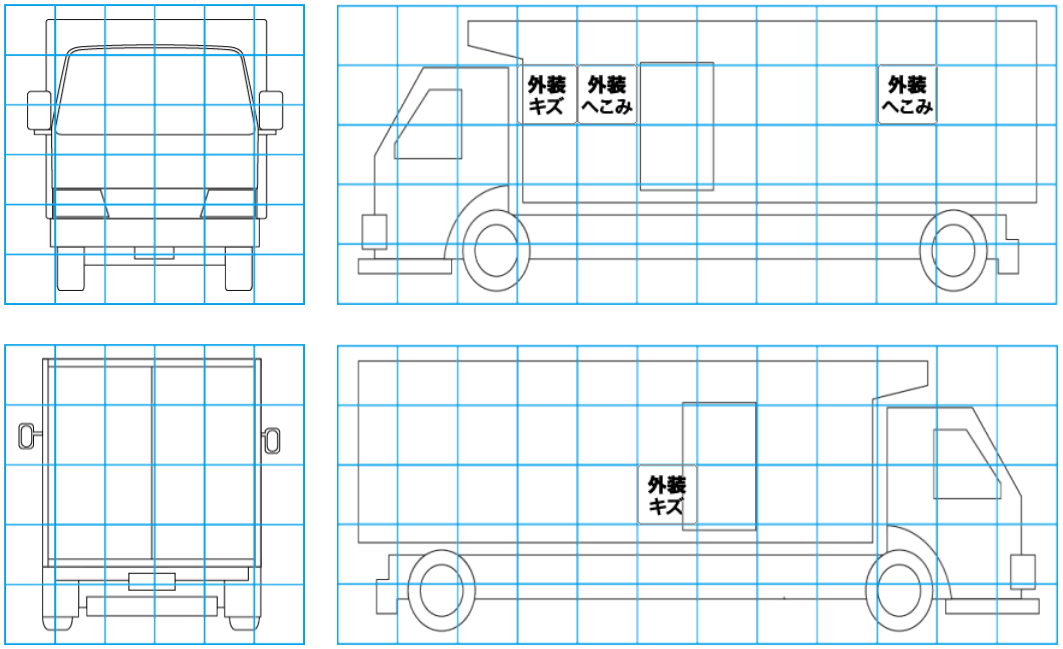
キャブコーション	フレーム番号	フレームのさび	飛石
有	確認済	小	飛石有(リペア 可)
