UJ GROUP 車両チェックシート　管理番号：0534071

車名	初年度登録	型式	形状	車台番号
日野	平成24年2月	SKG-FC9JLAP	アルミウィング	FC9JLA-10132

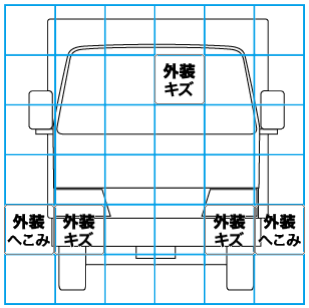
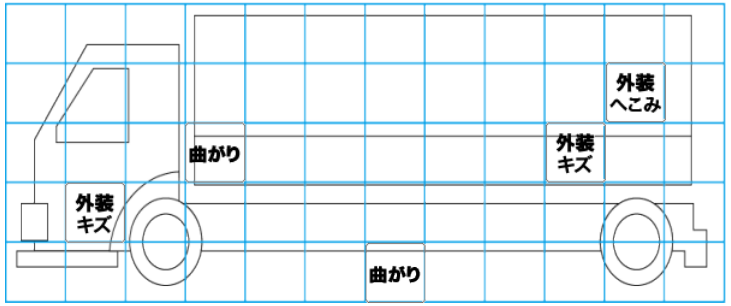
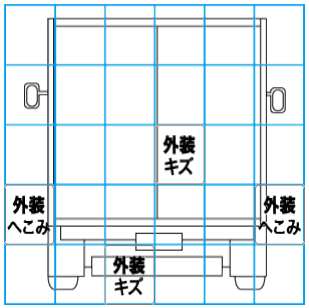
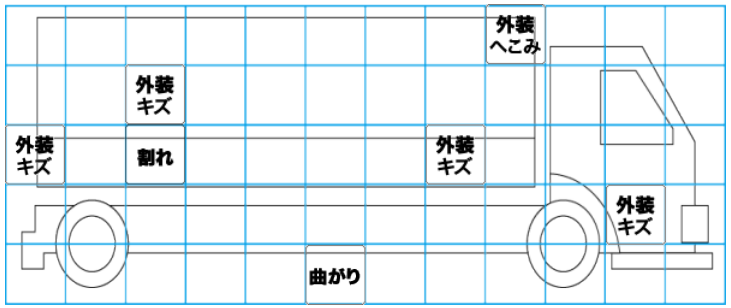
【備考】床板削れ、ビス抜け有。ラッシングレール1段。庫内灯3ケ。右煽り内張り剥がれ。ウイング内張左右割れ。

キャブコーション	フレーム番号	フレームのさび	飛石
有	確認済	無	飛石有(リペア 可)

外装キズ	外装へこみ	うき	曲がり	サビ	補修跡	割れ	庫内キズ	庫内へこみ	庫内穴あき	床汚れ
