# UJ GROUP 車両チェックシート　管理番号：0534035

| 車名 | 初年度登録 | 型式 | 形状 | 車台番号 |
|---|---|---|---|---|
| 三菱ふそう | 平成28年4月 | TKG-FEB50 | 冷凍バン | FEB50-544473 |

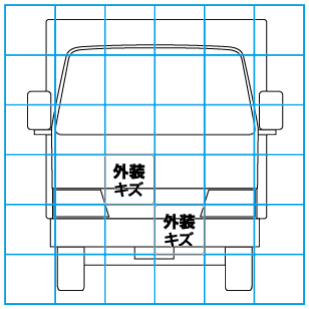
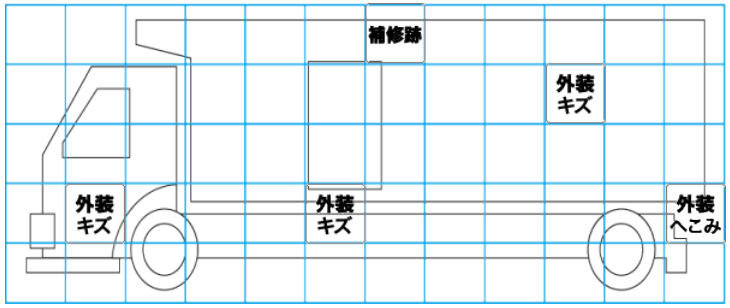
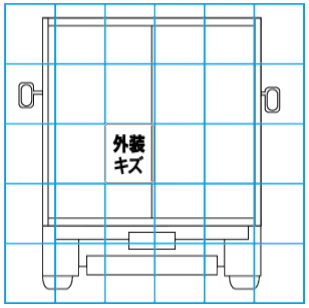
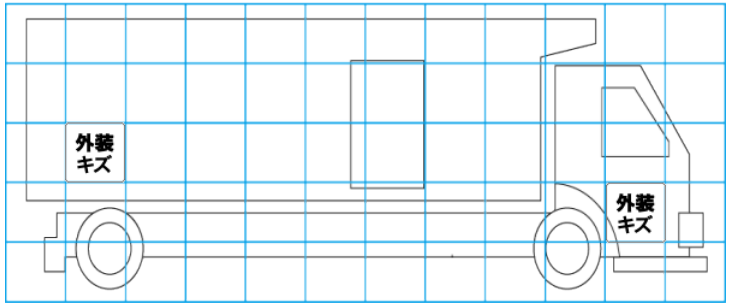
【外装】　【ボデー内】

| 外装キズ | 外装へこみ | うき | 曲がり | サビ | 補修跡 | 割れ | 庫内キズ | 庫内へこみ | 庫内穴あき | 床汚れ |
