UJ GROUP 車両チェックシート　管理番号：0534043

車名	初年度登録	型式	形状	車台番号
三菱ふそう	平成26年3月	TKG-FEB50	ドライバン	FEB50-530320

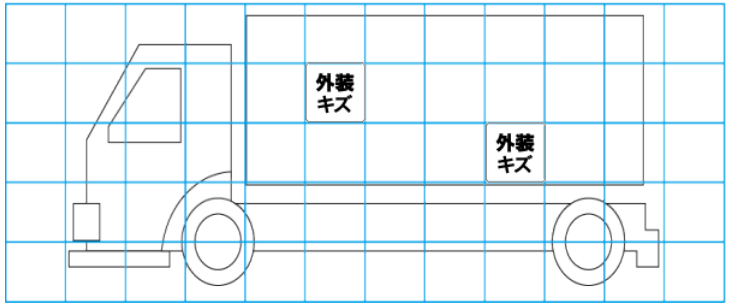
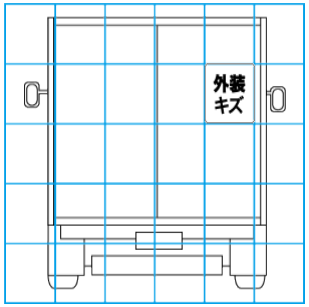
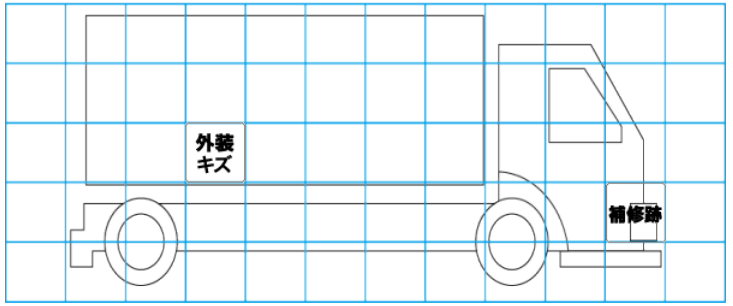
外装状態

キャブコーション	フレーム番号	フレームのさび	飛石
有	確認済	無	点傷有

外装キズ	外装へこみ	うき	曲がり	サビ	補修跡	割れ	庫内キズ	庫内へこみ	庫内穴あき	床汚れ
