UJ GROUP 車両チェックシート　管理番号：0634035

車名	初年度登録	型式	形状	車台番号
いすゞ	平成30年7月	2RG-FRR90T2	幌ウィング	FRR90-7128681

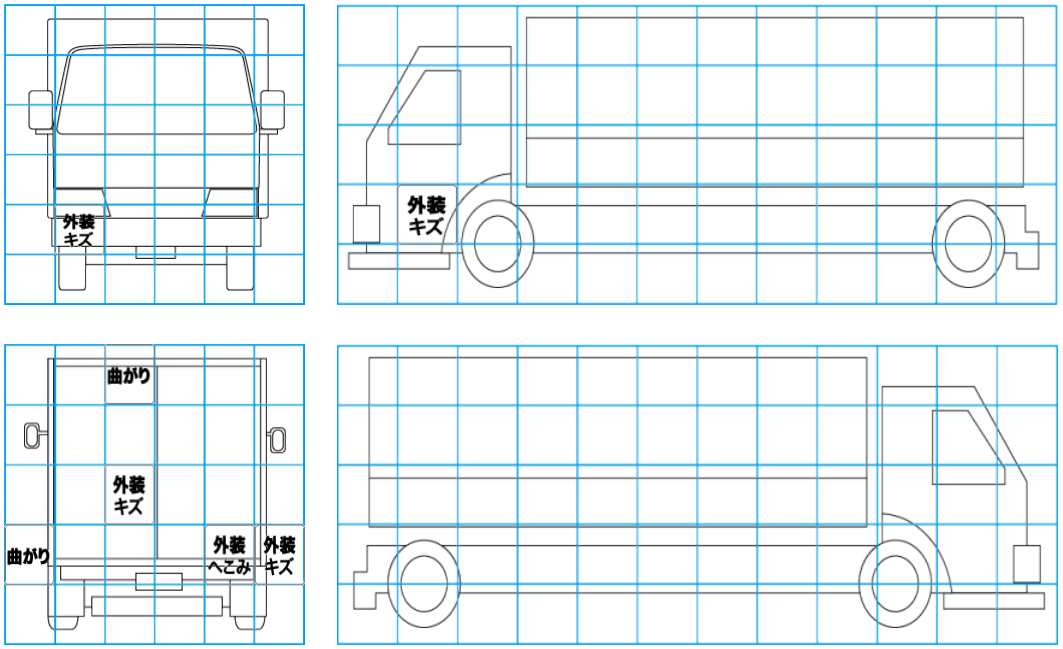
外装状態

キャブコーション	フレーム番号	フレームのさび	飛石
有	確認済	無	点傷有

外装キズ	外装へこみ	うき	曲がり	サビ	補修跡	割れ	庫内キズ	庫内へこみ	庫内穴あき	床汚れ
