管理番号： 103226

車輌チェックシート

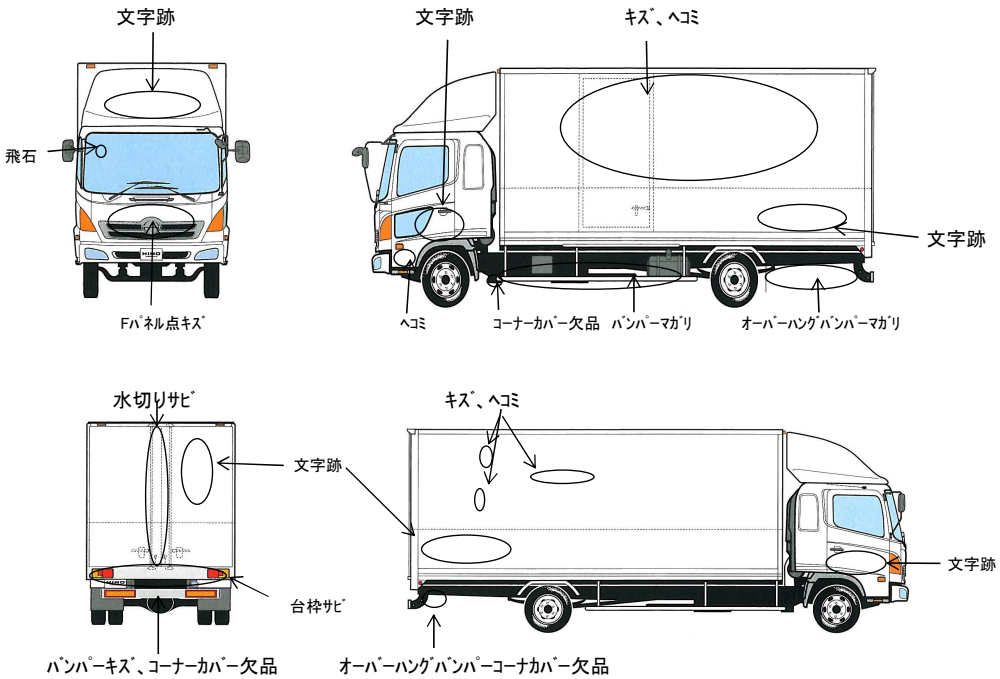
外装状態	
ボデーコーション	フレーム番号
(有) ・ 無 ・ （　）	(確認済) ・ 一部不鮮明 ・ 見えない
フレームのさび	飛石
無 ・ 小 ・ (中) ・ 大	無 ・ (点傷有) ・ (飛石有)（リペア (可) 不可 ）

外装状態は写真や現車もあわせてご確認ください。
