日付：R04. 12/07

UJ GROUP 車両チェックシート　管理番号：0633084

車名	初年度登録	型式	形状	車台番号
いすゞ	平成28年9月	TPG-NPR85YN	シャーシ	NPR85Y-7012938

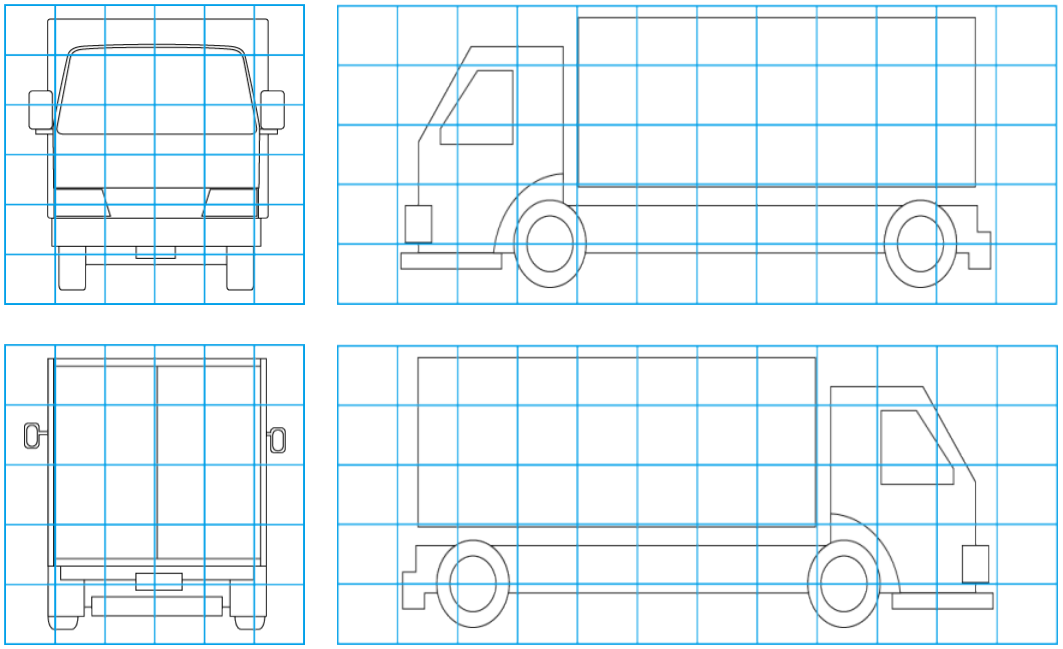
キャブコーション	フレーム番号	フレームのさび	飛石
有	確認済	無	飛石有(リペア 可)
