UJ GROUP 車両チェックシート　管理番号：0834050

車名	初年度登録	型式	形状	車台番号
日野	平成25年7月	TKG-XZU710M	クレーン付平	XZU710-0006567

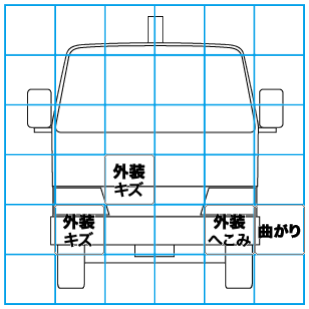
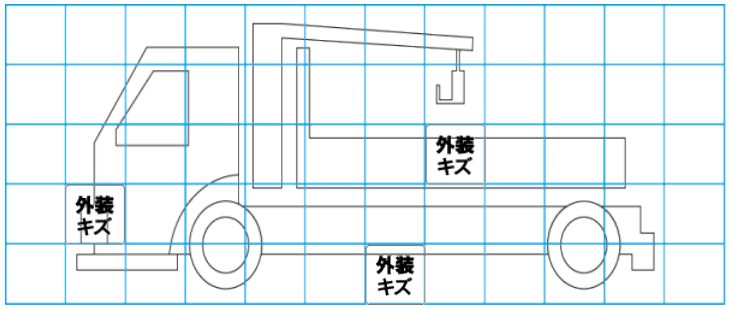
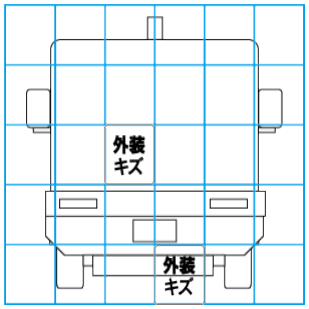
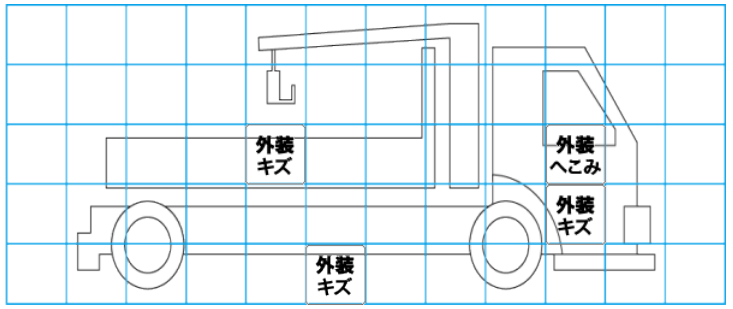
特記事項　＊H31、1月26442Km時クラッチオーバーホール済（記録簿有）。キャブ内汚れ、傷。スターターキー1本、スペアーキー2本。
フロントバンパー曲がり。
11/9鍵車載済み(根岸)

上物名	メーカー	型式「製造番号」	年式
平ボディ	不明		
【備考】床板割れ。前立て曲り亀裂有。リヤ煽り右バーチカルロック不良。床後方スロープハンガー付。			
クレーン／クレーン	ユニック	URV263H 「F331271」	平成25年5月
【備考】2.63ｔ。3段ブーム。ハイアウトリガー。巻過防止装置不良。ワイヤー曲り要交換。			
【備考】

キャブコーション	フレーム番号	フレームのさび	飛石
有	確認済	小	点傷有
