管理番号： 113246

車輌チェックシート

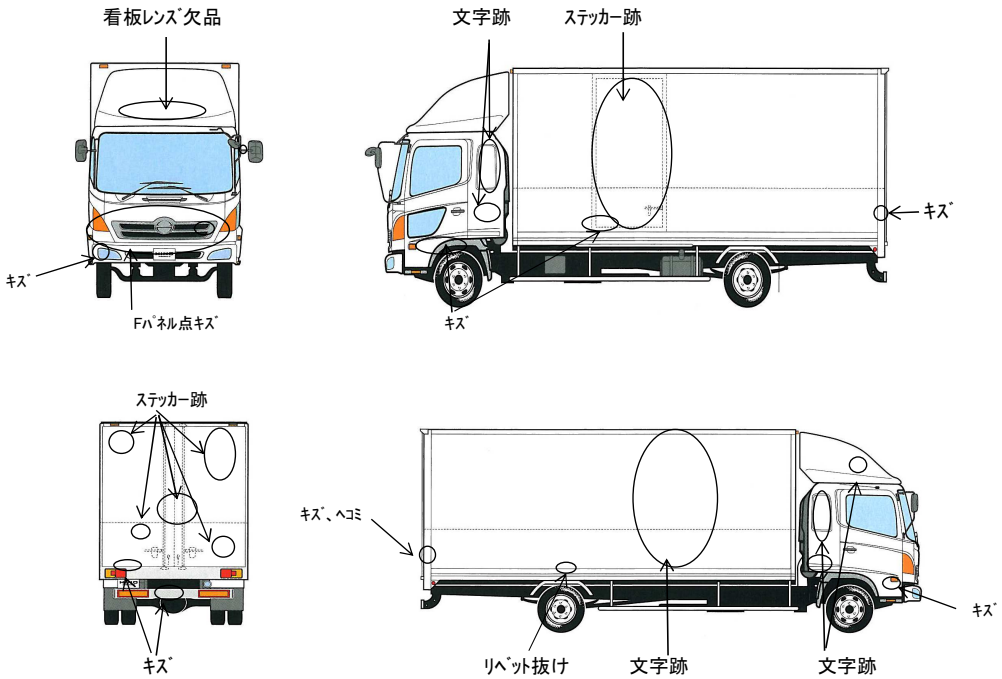
外装状態	
ボデーコーション	フレーム番号
(有) ・ 無 ・ （　）	(確認済) ・ 一部不鮮明 ・ 見えない
フレームのさび	飛石
無 ・ (小) ・ 中 ・ 大	無 ・ (点傷有) ・ 飛石有（リペア　可　不可　）

外装状態は写真や現車もあわせてご確認ください。
