UJ GROUP 車両チェックシート　管理番号：0934024

車名	初年度登録	型式	形状	車台番号
日産	平成24年7月	SKG-SZ2F24	平ボディ	SZ2F24-040831

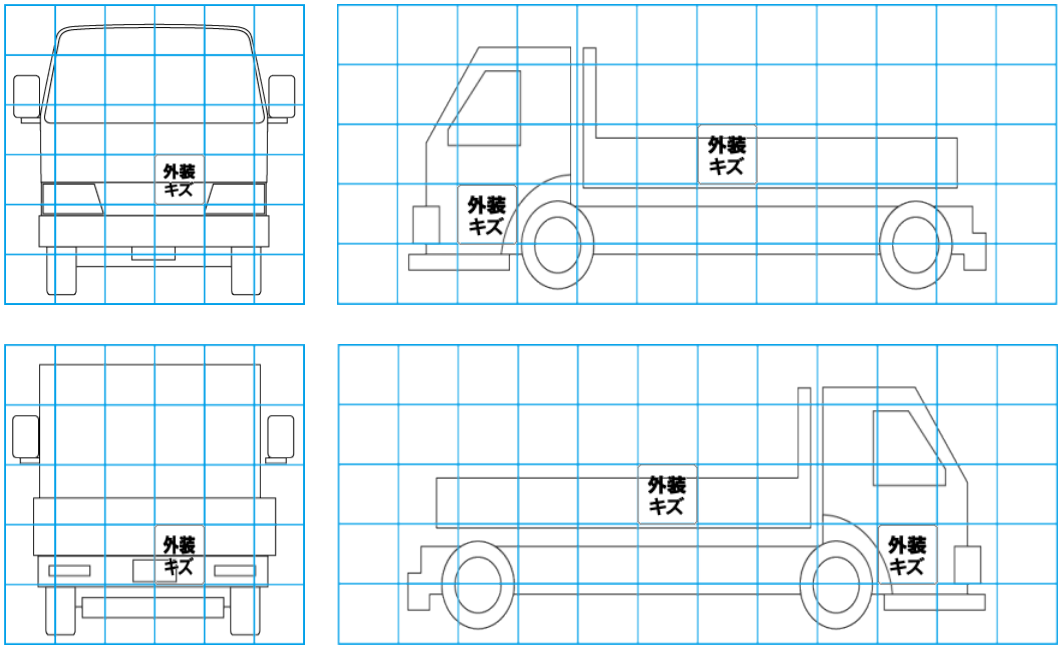
外装状態

特記事項　キャブ内汚れ、傷。ルームランプ不灯。スターターキー1本（キーレス付）、スペアー無。

キャブコーション	フレーム番号	フレームのさび	飛石
有	確認済	無	点傷有
