UJ GROUP 車両チェックシート　管理番号：1034002

車名	初年度登録	型式	形状	車台番号
三菱ふそう	平成26年8月	TKG-FK64F	アルミウィング	FK64F-583673

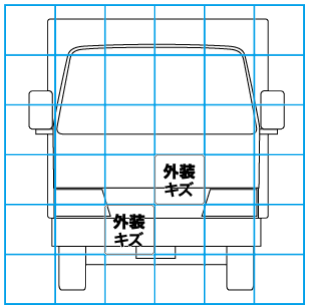
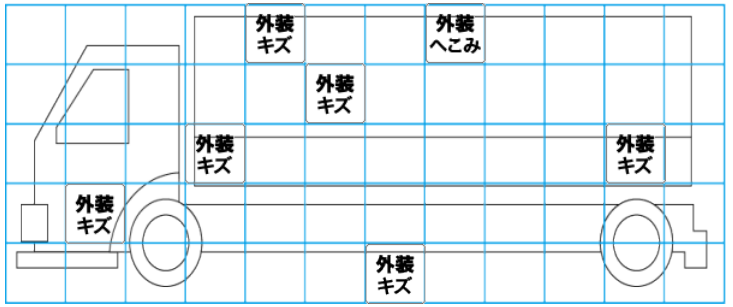
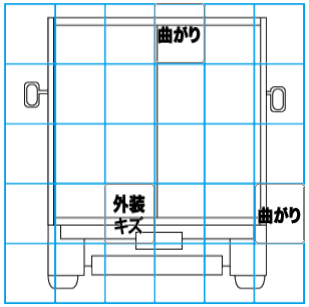
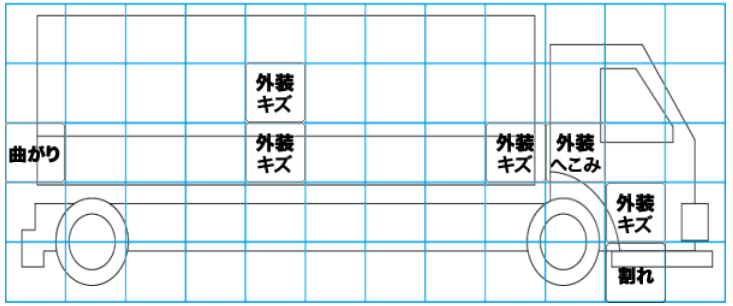
【備考】引き出しフック5対。ラッシングレール2段。庫内灯3ケ。前立てヘコミ、補修跡。門口右側曲り。右観音扉ヒンジ曲り。
右後ろウイングロック曲り。

特記事項　キャブ内汚れ、傷。アイドリングストップ付。右ドアずれ。右ステップスカート割れ。右キャブバックへこみ。
エンジンキー1本、スペアー無、ボデーキー1本、燃料タンクキー1本、キーレスリモコン1ケ。
