UJ GROUP 車両チェックシート　管理番号：1034093

車名	初年度登録	型式	形状	車台番号
いすゞ	平成29年10月	2PG-CYJ77C	アルミウィング	CYJ77C-7000394

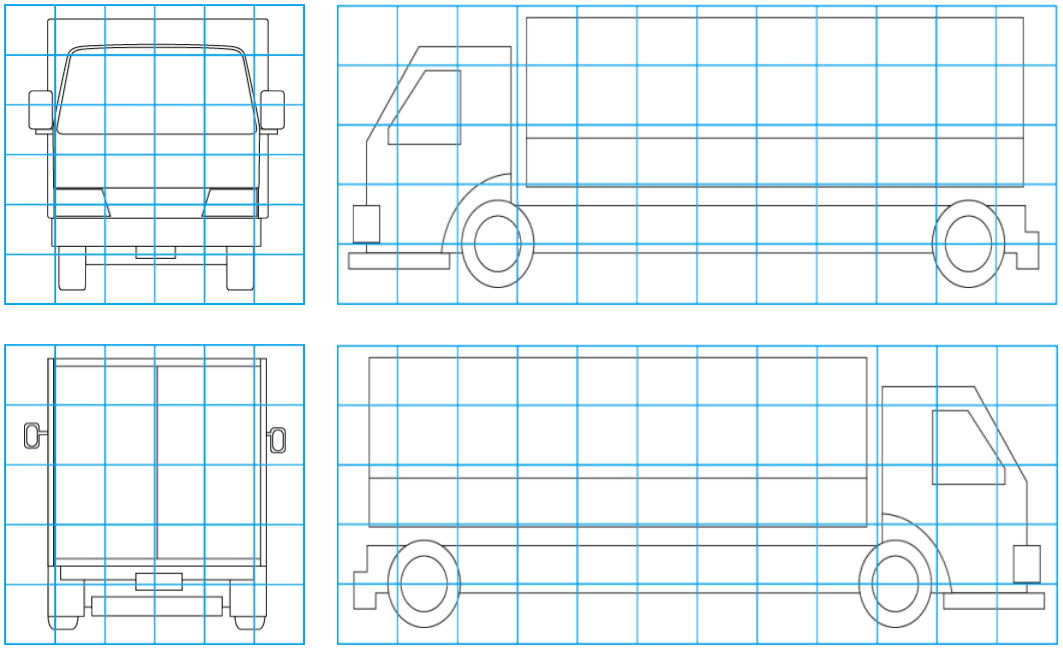
外装状態

キャブコーション	フレーム番号	フレームのさび	飛石
有	確認済	小	飛石有(リペア 可)
