UJ GROUP 車両チェックシート　管理番号：1134039

車名	初年度登録	型式	形状	車台番号
いすゞ	平成29年6月	TKG-FRR90T2	アルミ平	FRR90-7116726

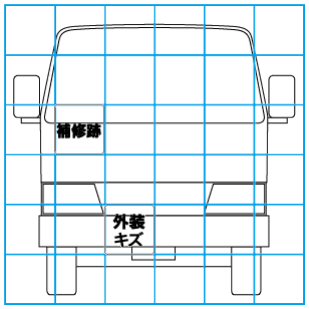
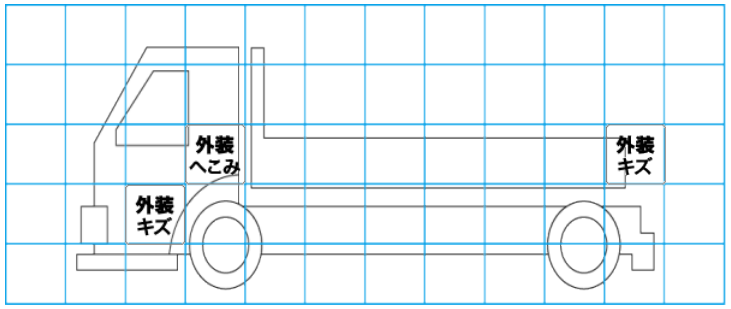
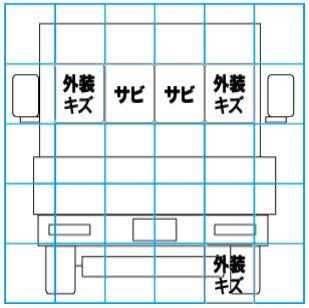
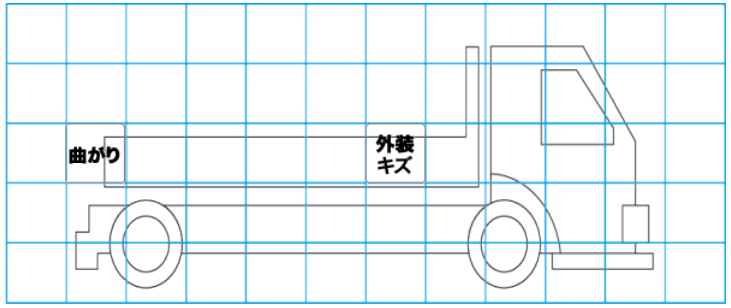
外装状態

特記事項　エンジンキー3本、Rバンパー曲がり、Fパネル修復跡
12/16：鍵車載；久保山

キャブコーション	フレーム番号	フレームのさび	飛石
有	確認済	無	点傷有
