UJ GROUP 車両チェックシート　管理番号：1134029

車両情報				
車名	初年度登録	型式	形状	車台番号
三菱ふそう	平成23年8月	SKG-FEB90	ダンプ	FEB90-500251

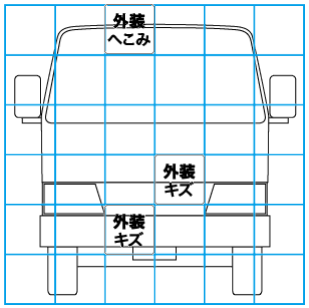
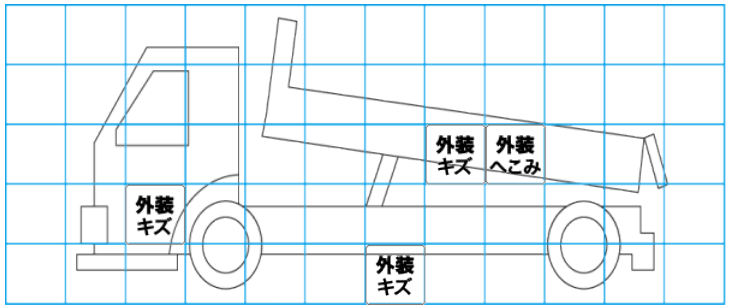
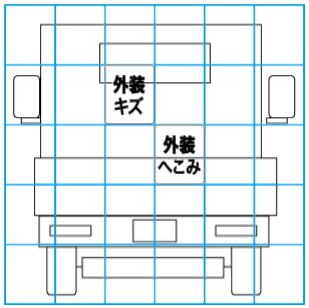
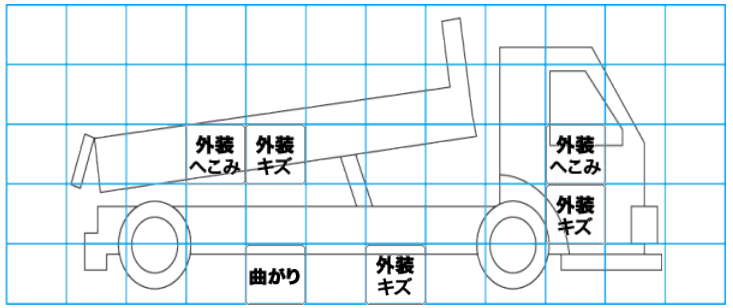
キャブコーション	フレーム番号	フレームのさび	飛石
有	確認済	中	点傷有

特記事項 キャブ内汚れ・キズ、ルームランプ不灯、ルーフ凹み穴あき補修あり。エンジンキー1本、スペアー無。
