UJ GROUP 車両チェックシート　管理番号：1134026

車名	初年度登録	型式	形状	車台番号
三菱ふそう	平成22年8月	PDG-FK62FY	クレーン付平	FK62FY-540056

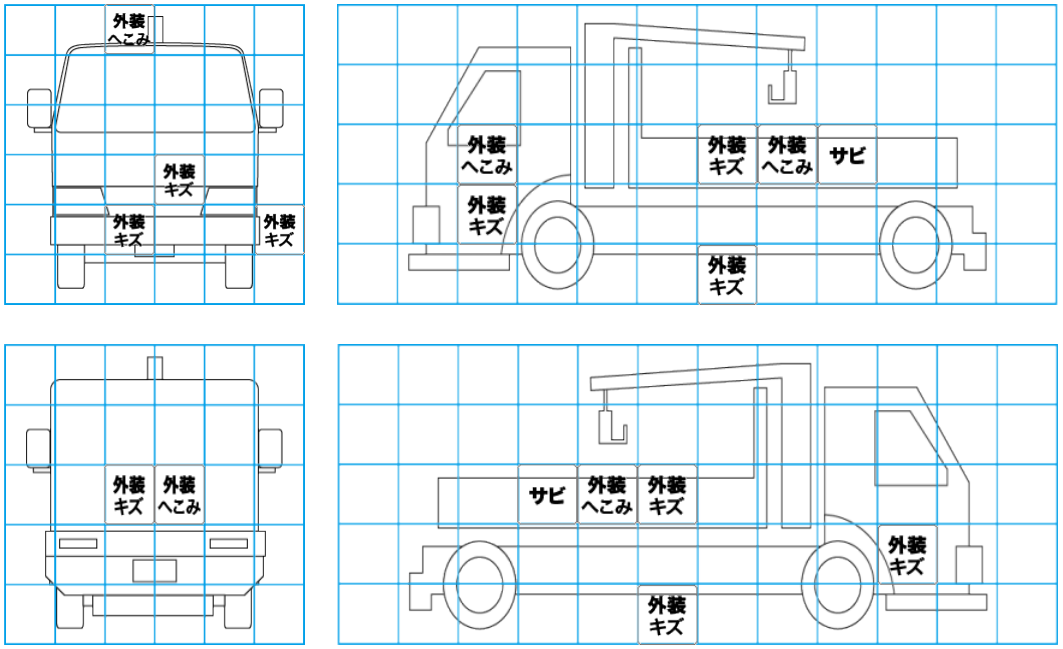
キャブコーション	フレーム番号	フレームのさび	飛石
有	確認済	中	点傷有

特記事項　キャブ内汚れ・キズ、インパネポケット欠品、ルーフへこみ有
エンジンキー3本
12/22鍵車載済み(根岸)

外装 キズ	外装 へこみ	うき	曲がり	サビ	補修跡	割れ	庫内 キズ	庫内 へこみ	庫内 穴あき	床 汚れ
