UJ GROUP 車両チェックシート　管理番号：1234041

車両情報				
車名	初年度登録	型式	形状	車台番号
いすゞ	平成27年3月	QKG-CYL77A	アルミウィング	CYL77A-7005995

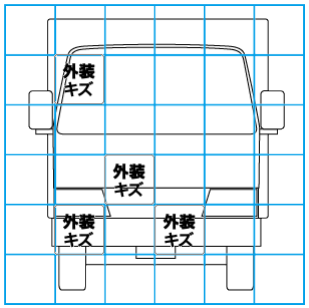
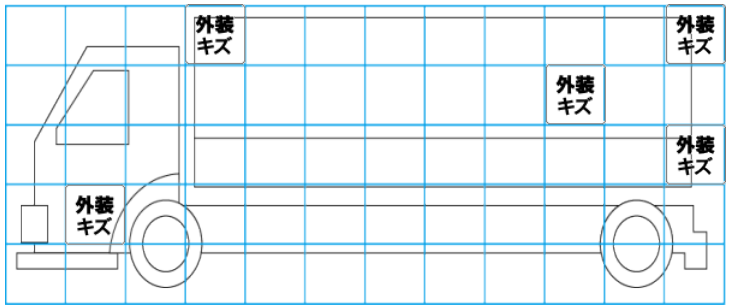
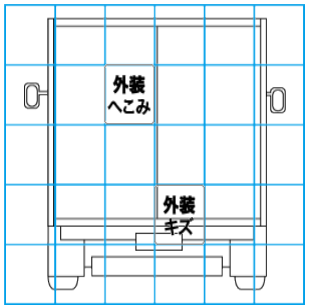
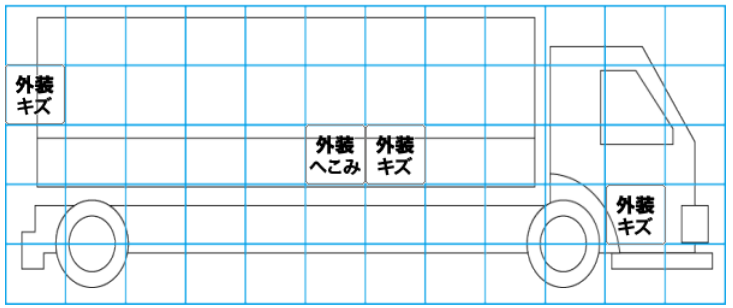
外装状態

特記事項　キャブ内汚れ・キズ。エア漏れ有り。安全窓ロック爪折れ。
エンジンキー2本。ボディキー4本。キーレスリモコン1ヶ。

【備考】引き出しフック9対。ラッシングレール2段。庫内灯4ヶ(左ウイング上げると2ヶ所不灯)。リヤバンパーカバー左右欠品。

キャブコーション	フレーム番号	フレームのさび	飛石
有	確認済	無	飛石有(リペア 可)
