日付：R07. 01/01

UJ GROUP 車両チェックシート　管理番号：1234069

車名	初年度登録	型式	形状	車台番号
UDトラックス	平成30年4月	2PG-CG5CA	冷凍バン	JNCMB02G6JU031036

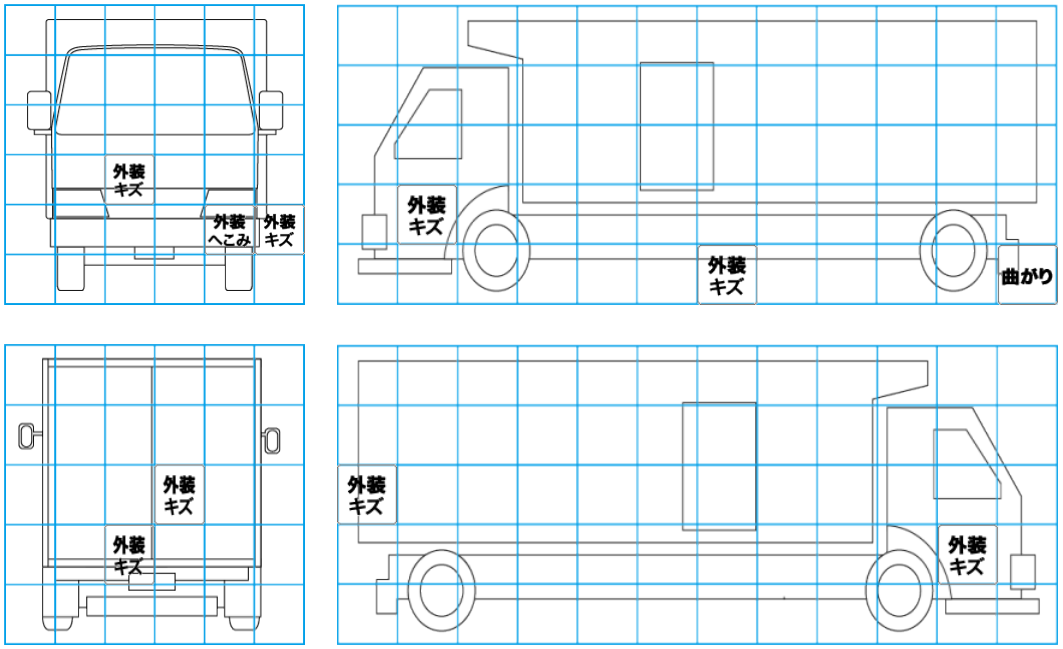
外装状態

キャブコーション	フレーム番号	フレームのさび	飛石
有	確認済	無	点傷有

外装キズ	外装へこみ	うき	曲がり	サビ	補修跡	割れ	庫内キズ	庫内へこみ	庫内穴あき	床汚れ
