日付：R05. 02/23

UJ GROUP 車両チェックシート　管理番号：1234085

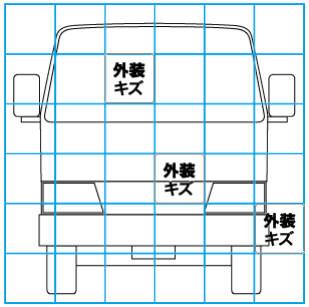
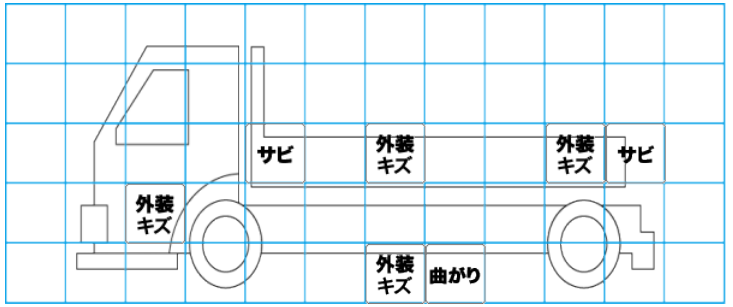
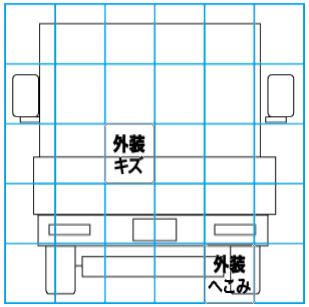
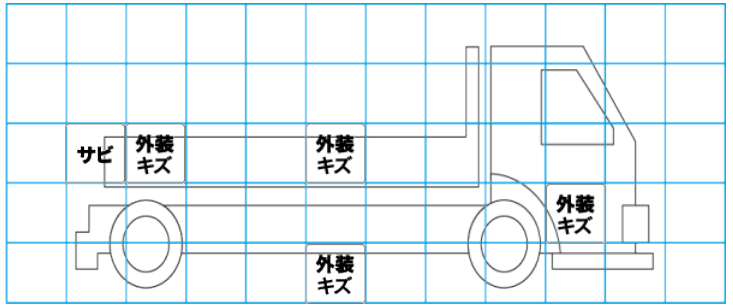
【外装】　【ボデー内】

上物仕様			
上物名	メーカー	型式「製造番号」	年式
アルミ平	株式会社森林自工		平成29年10月
【備考】丸カンフック31ヶ。スタンション穴前方4ヶ・後方1ヶ。作業灯2ケ。床板シワ寄り、穴あき有。			
【備考】			
【備考】

外装状態			
キャブコーション	フレーム番号	フレームのさび	飛石
有	確認済	小	飛石有(リペア 可)

特記事項　キャブ内汚れ・キズ。タコグラフ欠品。2デフ。
エンジンキー3本。キーレスリモコン1ヶ。
