UJ GROUP 車両チェックシート　管理番号：0235042

車名	初年度登録	型式	形状	車台番号
UDトラックス	平成27年7月	TKG-MK38C	アルミウィング	MK38C-30843

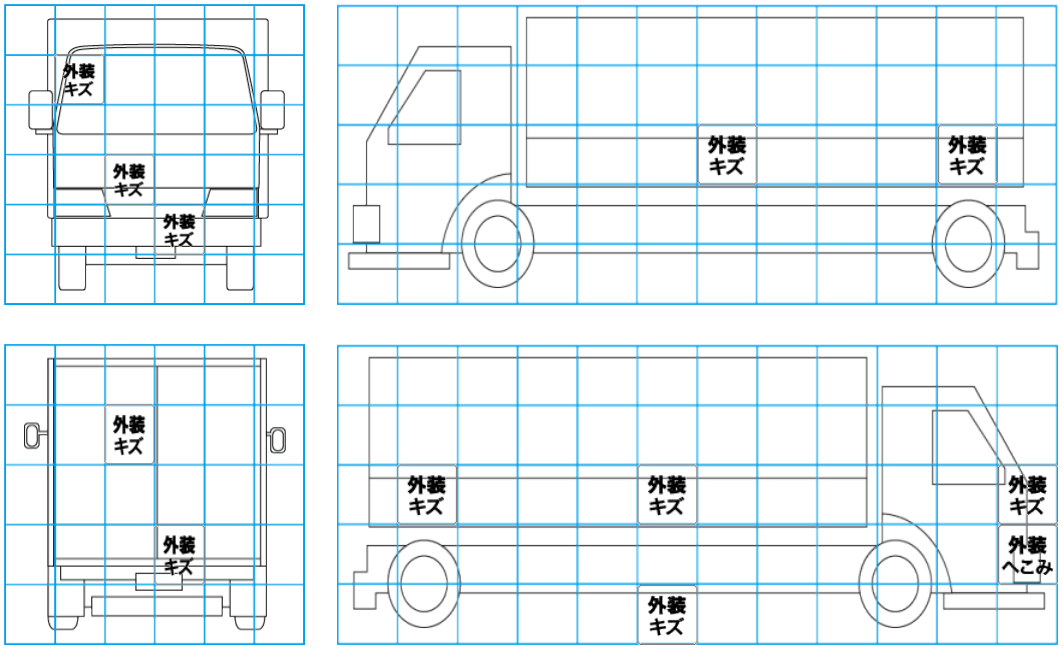
外装状態

キャブコーション	フレーム番号	フレームのさび	飛石
有	確認済	小	飛石有(リペア 可)
