UJ GROUP 車両チェックシート　管理番号：OC123235

車名	初年度登録	型式	形状	車台番号
三菱ふそう	平成27年9月	TKG-FEB80	平ボディ	FEB80-541217

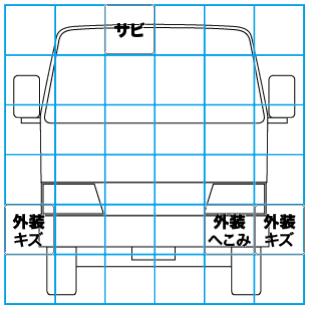
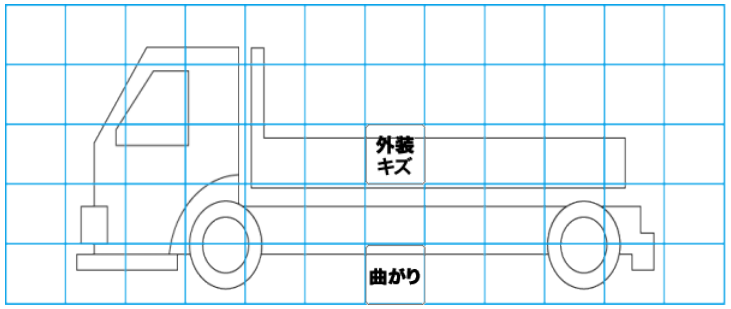
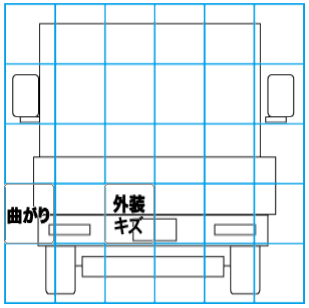
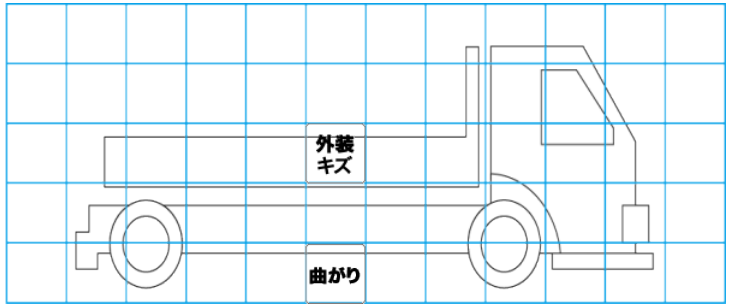
外装状態

キャブコーション	フレーム番号	フレームのさび	飛石
有	確認済	小	点傷有

外装キズ	外装へこみ	うき	曲がり	サビ	補修跡	割れ	庫内キズ	庫内へこみ	庫内穴あき	床汚れ
